Tilstandsrapport

Leilighet

Ryenbergveien 54J , 0196 OSLO

Befaringsdato: 25.03.2026

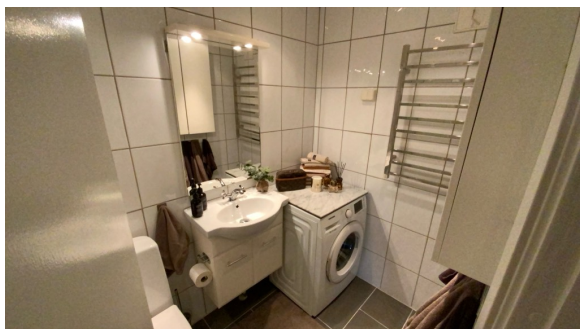
2.ETASJE > BAD/VASKEROM

⚠ TG 2 Overflater vegger og himling

Det anbefales å etterfuge der dette er nødvendig for å hindre vanninntrengning i konstruksjonen, da slitte fuger kan føre til fuktskader og redusert levetid på veggkonstruksjonen.
