Gamle Trysilvegen 467, 2429 TØRBERGET

## Nøkkelinformasjon

**Salgsobjekt:** Enebolig  
**Eierform:** Eiet  
**Byggeår:** 1995  
**BRA-i/BRA Total** 307/367 kvm  
**Tomtstr.:** 3 145,7 m<sup>2</sup>  
**Gnr./bnr.** Gnr. 64, bnr. 72  
**Oppdragsnr.:** 1211250269

| Tilstandsrapport ..... | 53 |

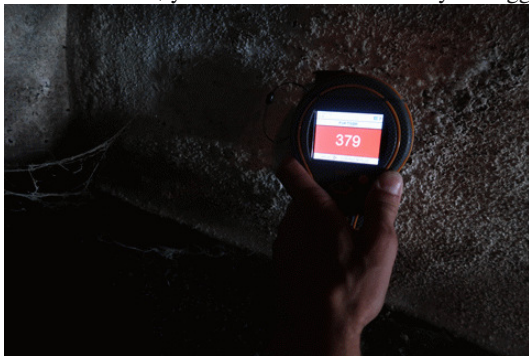
Ved fuktmåling i treverk som er plassert direkte mot yttervegger av murverk, ble det påvist skadelig høye fuktverdier.

Bilde viser forhøyede verdier i nedre del av yttervegger ved fuksøk under terreng i sokkeletasjen.

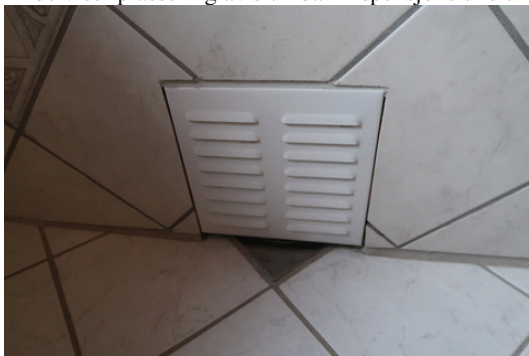
Forventet levetid på våtrommet vurderes som utgått, da det opplyses at det sannsynligvis ikke er blitt gjort oppgraderinger på våtrommet siden byggeår. Oppgradering av våtrommet må påregnes i nær fremtid. Tilstandsgrad er satt på grunn av manglende adkomst til sluk under badekar. Tilstanden på sluket kan ikke fastsettes.

Bilde viser plassering av sluk bak inspeksjonsluke under badekar.

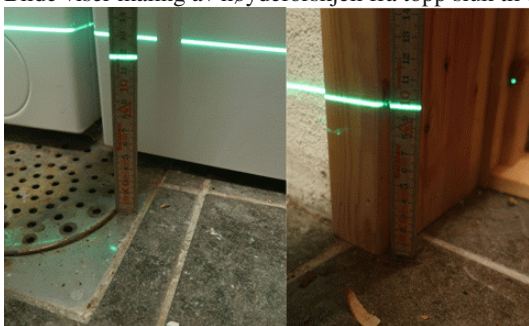
Fallforhold på gulv vurderes som tilfredsstillende. Ved stikkprøver ble det målt tilfredsstillende fall mot sluk fra varmtvannsbereder, og fra innerdør til sluk.

Bilde viser måling av høydeforskjell fra topp sluk til topp flis ved innerdør.

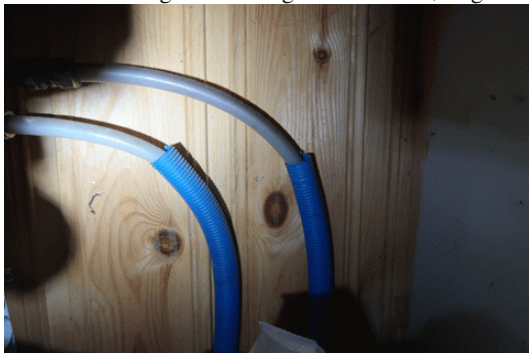
Bilde viser manglende tetting mellom varerør og vannrør i kjøkkenbenk.

Undertegnede bygningssakkyndig har ikke spesialkompetanse på vann- og avløpsanlegg, og det anbefales at anlegget kontrolleres av fagkyndig rørleggermester før salg/ overtakelse.

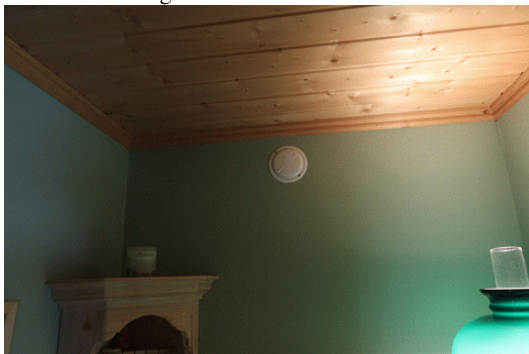
Boligen tilfredsstiller ikke kravet til ventilasjon etter dagens krav. Under oppføringstidspunktet til boligen var det andre krav som var gjeldende. For å oppfylle kravene til de nyeste bygningsforskriftene, må man nå i de fleste tilfeller benytte balansert ventilasjonsanlegg.

Bilde viser manglende mekanisk avtrekk fra toalettrom.
