Tilstandsrapport

Boligbygg med flere boenheter

Roald Amundsens gate 28C , 4307 SANDNES

Befaringsdato: 14.04.2026

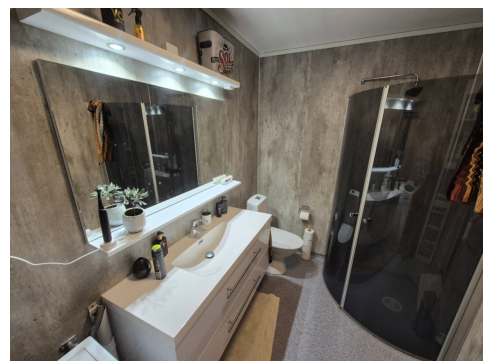
5. ETASJE > BAD

Våtrommet er innredet med toalett, dusjløsning med foldebare glassdører, innredning med servant samt veggskap. Det er opplegg for vaskemaskin.

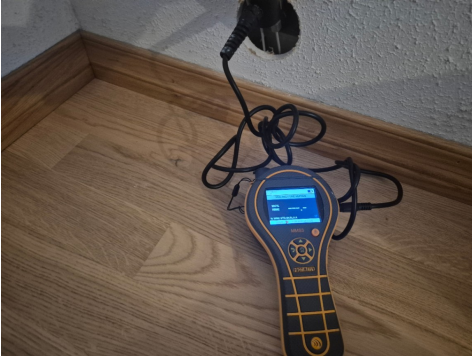
KJØKKEN

Hulltaking er tatt i stue til dusj sone, ingen utslag på fukt.
