Tilstandsrapport

📍 Jegergata 1, 4616 KRISTIANSAND S

gnr. 151, bnr. 992, snr. 4

Rapportdato: 23.02.2025

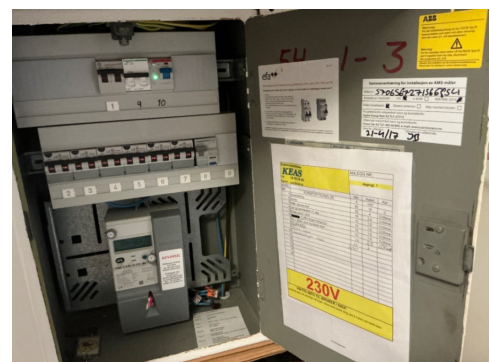
Det gis en tg2 fordi det mangler dokumentasjon i skap på arbeid som er gjort etter el kontroll. Det er ikke avdekket noen åpenbare tegn til avvik eller feil, men gis generelt tg2 ved slikt avvik.
