# Tilstandsrapport

Boligbygg med flere boenheter

Fossumveien 70 , 0985 OSLO

Befaringsdato: 13.02.2026

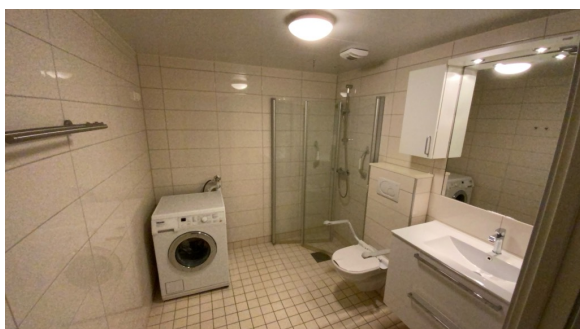
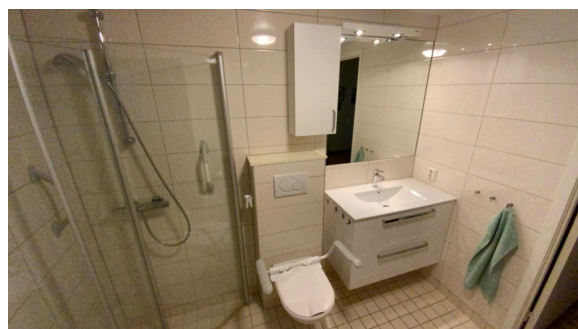
## 6.ETASJE > BAD

### TG 1 Overflater vegger og himling

- Selv om bom eller hull lyd ikke alltid er et umiddelbart problem, bør det overvåkes nøye før eventuell utvikling i sprekker i flisfuger e.l. oppstår. Dette må en foreta tiltak for, for å begrense utviklingen.

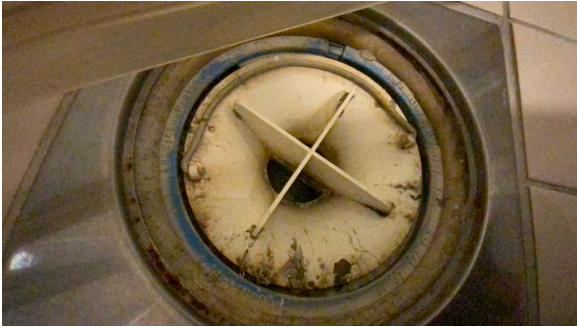
## 6.ETASJE > BAD

### TG 1 Sanitærutstyr og innredning

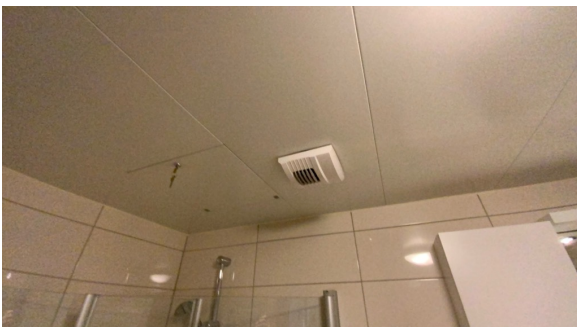
## 6.ETASJE > BAD

### TG IU Tilliggende konstruksjoner våtrom

Badet har baderomskabin i betong og det er ikke praktisk mulig å gjennomføre boring av hull for fuktsøk. En baderomskabin er en forhåndsprodusert del som settes inn i bygget i stedet for at badet bygges på stedet, ofte som et totalt og ferdig bad. Det indikerte ikke fukt på vegger ved søk inne i dusjonen befaringsdagen.

- Ved manglende hulltaking er det fare for at eventuelle skader i veggen ikke avdekkes.
