# Tilstandsrapport

Fritidsbolig

Movegen 124, 8704 NESNASTRANDA

Rapportdato: 04.09.2025

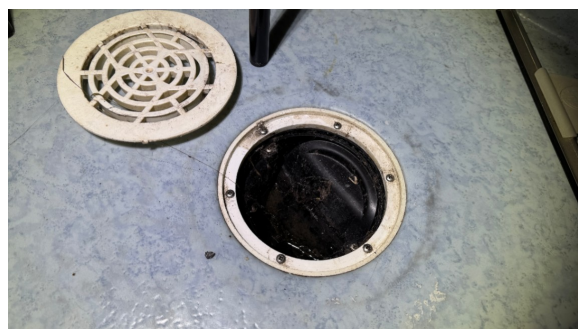
Det er registrert ujevnheter/utbuling i veggplater i dusjsonen.

Kontroll av sluk.

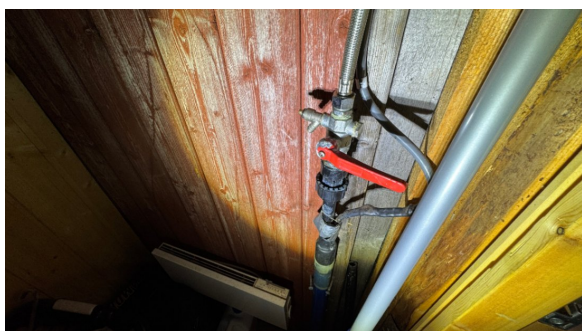
Det er påvist ufagmessig utførelse av vannledninger.

Hovedstoppekran er montert i kottet.

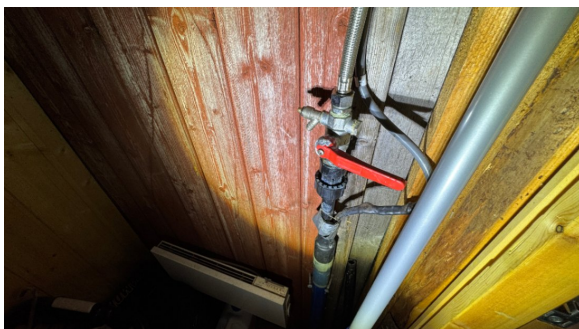
Hovedstoppekran montert i kottet.

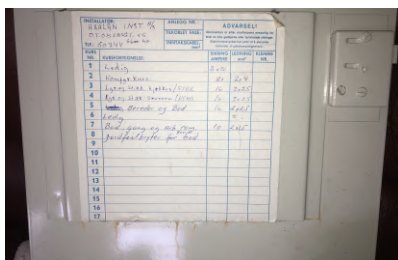
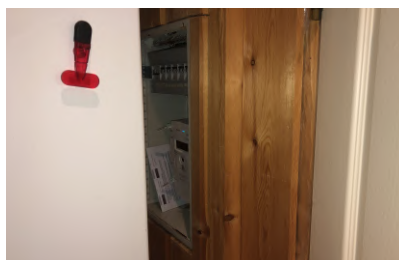
- Gang** Det var ikke tilfredsstillende tilgang til utstyr/anleggsdel. Jf. fel § 17

**Sikringsskap** Gjelder tilgang til sikringsskap, fryseskap må flyttes. I tillegg må dør til sikringsskap monteres. Sikringsskapet må kontrolleres med tanke på kapslinger, tettinger ol.

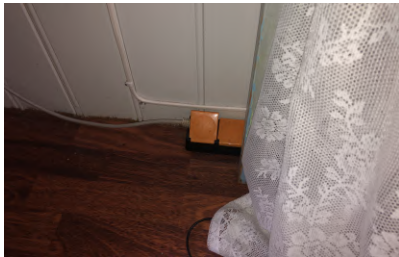
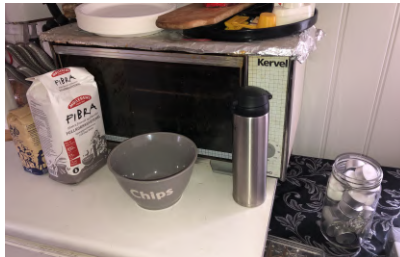
- Gang** Utstyr/anleggsdel manglet allpolig bryter. Jf. fel § 30

**Sikringsskap** Overbelastningssikring mangler.
- Gang** DLE har registrert at De har et eldre sikringsskap med gamle automatsikringer. DLE anbefaler at sikringsskapet renoveres.

**Sikringsskap** gamle automatsikringer har ikke innebygd ekstra sikkerhet som jordfeilbrytere. Nye skap/renoveringsinnsatser har sikringer med jordfeilbrytere som legger ut kurs som har feil, dermed reduseres berørings- og brannfaren. I tillegg har slike skap overspenningsvern som beskytter elektrisk utstyr mot for høy spenning. Utstyr som TV, elektronikk osv blir dermed bedre beskyttet.
- Kjøkken** Det var i for stor utstrekning lagt opp til bruk av bevegelig ledning. Jf. fel § 16

Stasjonære bruksgjenstander, som komfyr, skal tilkoples uten bruk av skjøteledning. Flere stikkontakter må monteres.

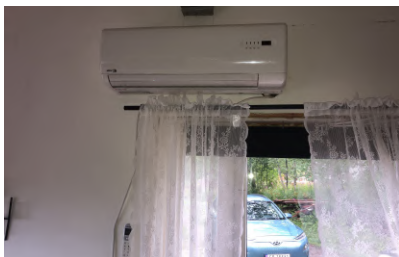
- 6 Stue      Installasjonen manglet nødvendig utstyr for jordfeilvern. Jf. fel § 21  
*Gjelder tilkopling av varmepumpe.*

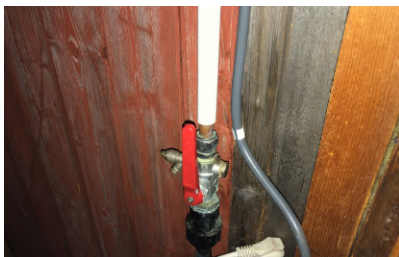
- 10 Bod Jordelektroden manglet. Jf. fel § 19  
Jording *Kunne ikke finne jordelektrode eller utjevningsforbindelse til hovedvannrør. Det må kontrolleres om tilkoplingene finnes, og at disse er tilfredsstillende utført.*

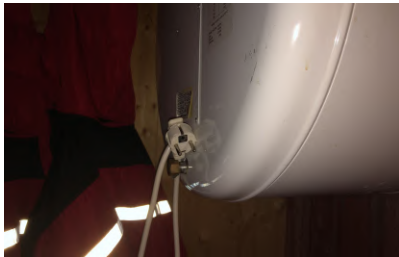
- 11 Bod Isolasjonsresistansen på utstyr/anleggsdel var for lav. Jf. fel § 21  
Varmtvannstank *Isolasjonsresistansen på utstyr/anleggsdel var ikke tilfredsstillende. Støpsel til varmtvannstank er dratt ut. Må ikke innkoples før varmtvannstanken er reparert.*

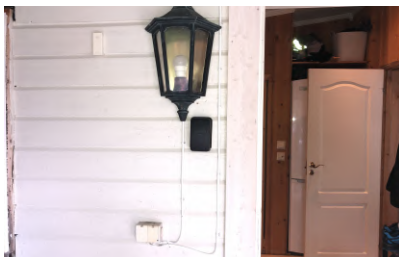
- 13 Ute                      Utstyr/anleggsdel manglet allpolig bryter. Jf. fel § 30  
Gjelder utelys.

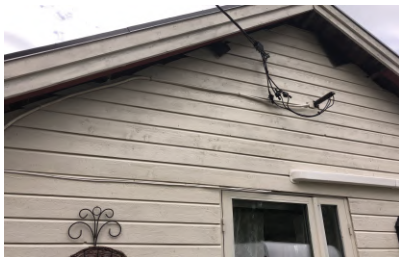
- 15 Ute Utstyr/anleggsdel var ikke betryggende festet. Jf. fel § 28  
Gjelder inntakskabel.
