Movegen 124, 8704 NESNASTRANDA

**Fritidsbolig med havutsikt,  
naustrettighet, innlagt vann/  
strøm/septik, kun ca. 4min med bil  
unna Nesna.**

| Tilstandsrapport ..... | 39 |

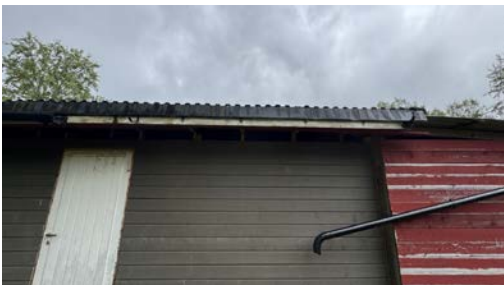
Deler av takrennen mangler.

Det må monteres takrenner der det mangler.

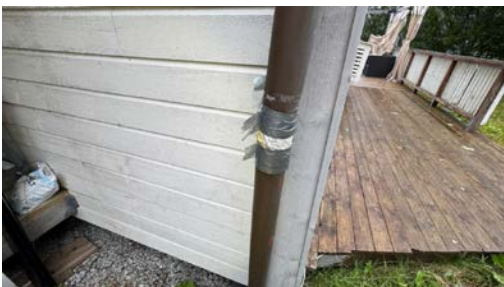
Ufagmessig utførelse av taknedløp.

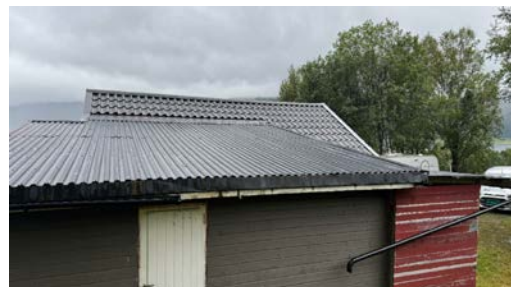
Det mangler snøfangere på hele eller deler av taket, noe som var krav på byggemeldingstidspunktet.

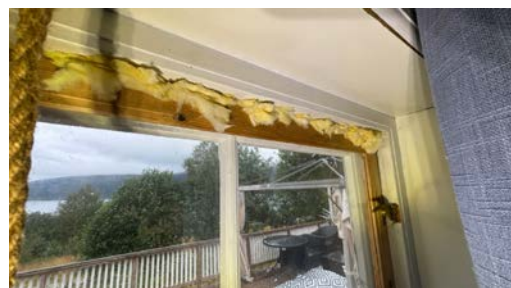
Det er lagt isolasjon mellom vinduskarm og glass, dette tyder på kaldtrekk.

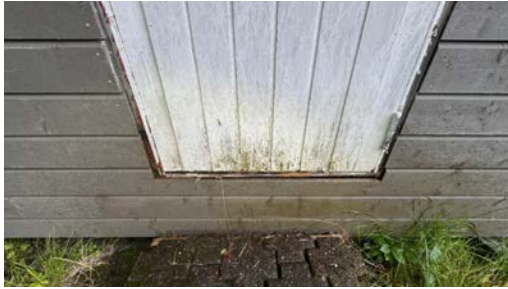
Boddør er utvendig værslett og mangler utvendig omramming.

Utskifting av terrassedør og boddør må påregnes.

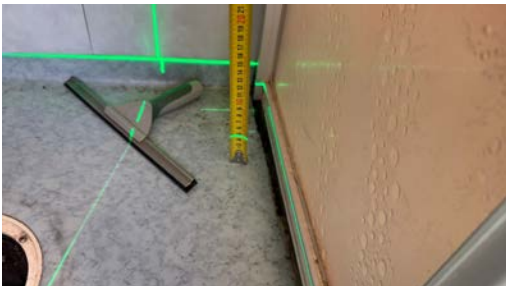
Det er registrert motfall mot sluken.

- Våtrommet må totalrenoveres. Alle forhold med tettesjikt, våtsone, sluk m.m. må dokumenteres.
- Manglende oppgradering av våtrommet medfører høy risiko for at konstruksjonene ikke vil tåle vanlig bruk av vann eller lekkasjer. Dette kan føre til fuktskader på tilstøtende konstruksjoner.

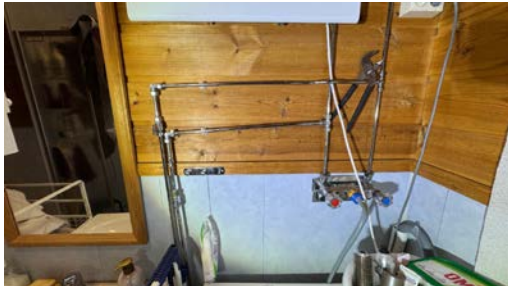
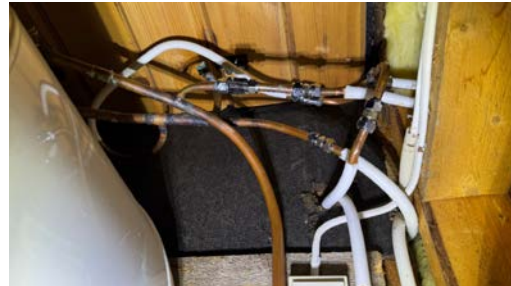
Det er påvist ufagmessig utførelse av vannledninger.

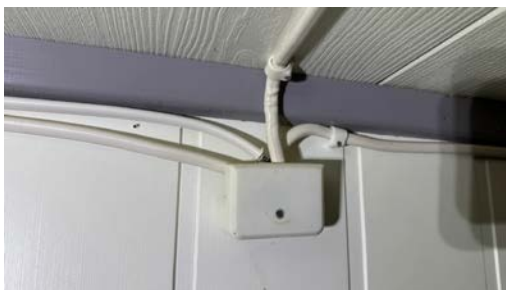
Det elektriske anlegget er kun gjenstand for en enkel visuell kontroll i henhold til NS 3600. Ingen elektriske komponenter er demontert, og det tas forbehold om eventuelle skjulte feil eller mangler. TG3 er satt på bakgrunn av visuell kontroll og basert på rapport fra DLE. Utskifting/kontroll av hele det elektriske anlegget må påregnes.

Ufagmessig utførelse av el-anlegg.
