# Tilstandsrapport

Boligbygg med flere boenheter

Vøyensvingen 2, 0458 OSLO

Befaringsdato: 12.08.2025

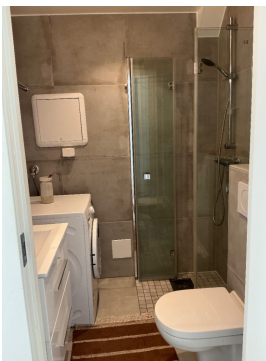
### 3 ETASJE > BAD/WC

Flislagt bad/wc med varmekabler, avtrekk, speilskap, armatur, downlights, opplegg for vaskemaskin, servant med innredning, dusj hjørne med innfellbare glassdører, vegghengt toalett.

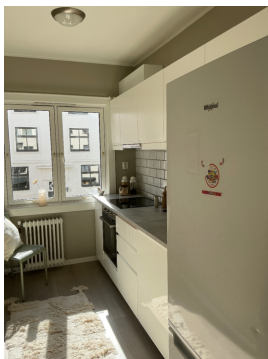
### 3 ETASJE > KJØKKEN

Tidsriktig glatt innredning fra IKEA, soft close, fliser pover benk, lyslist, armatur, laminat benkeplate med nedfelt stålkum og keramisk topp, integrert komfyr, oppvaskmaskin, kjøl/frys.

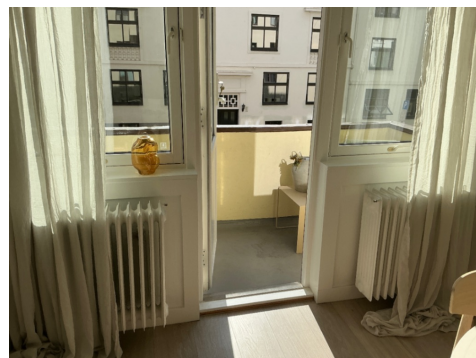
#### ! TG IU Varmesentral

Det er installert fjernvarme, radiator.

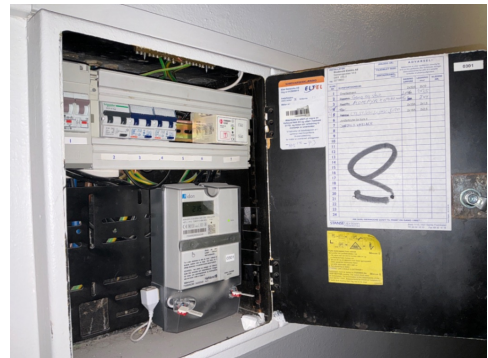
## Inntak og sikringsskap

10. Er det tegn på at kabelinnføringer og hull i inntak og sikringsskap ikke er tette, så langt dette er mulig å sjekke uten å fjerne kapslinger?  
**Nei**
11. Finnes det kursfortegnelse, og er den i samsvar med antall sikringer?  
**Ja**
12. Foreta en helhetsvurdering av det elektriske anlegget, dets alder, allmenne tilstand og fare for liv og helse. Bør det elektriske anlegget ha en utvidet el-kontroll?  
**Ja Det anbefales at anlegget kontrolleres av autorisert foretak.**
