# Tilstandsrapport

En boenhet i vertikaldelt tomannsbolig.

Skauveiåsen 5B , 4839 ARENDAL

Befaringsdato: 24.02.2026

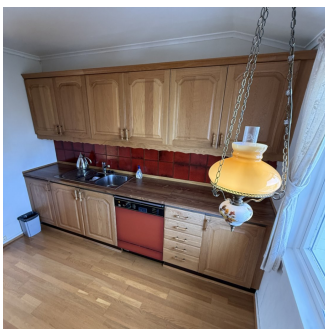
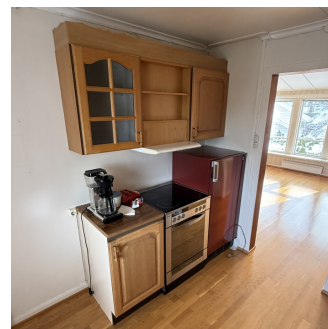
Kjøkken

Kjøkkeninnredningen har profilerte fronter, og benkeplaten er i laminat.

Overflater og innredning har normal slitasje i henhold til alder.
