Lunden terrasse 13, 3215 SANDEFJORD

**Fredelig og sentralt beliggende  
enebolig i kjede med 3 soverom og  
flere uteplasser**

# gnr. 169, bnr. 4

Befaringsdato: 16.10.2023

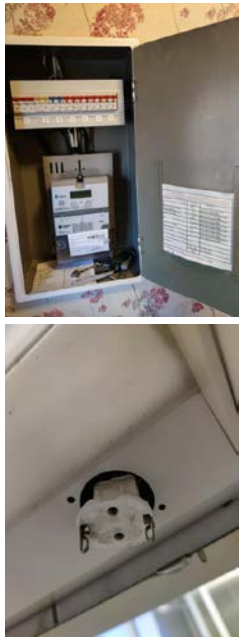
Grunnet manglende dokumentasjon på elanlegget, og løs stikk i armatur på bad, bør hele det elektriske anlegget kontrolleres. Stedvise utskiftinger og oppgraderinger kan påregnes som følge av det normale vedlikeholdsbehov. Kostnadsestimat gjelder kun for elsjekk og utbedring av stikk på lysarmatur.

Løs stikk i lysarmatur på bad gir tg 3.

Kostnadsestimat: Under 10 000
