Enebolig  
Elgfare 17  
2022 Gjerdrum

#### Utført av:

Dato: 17/07/2025

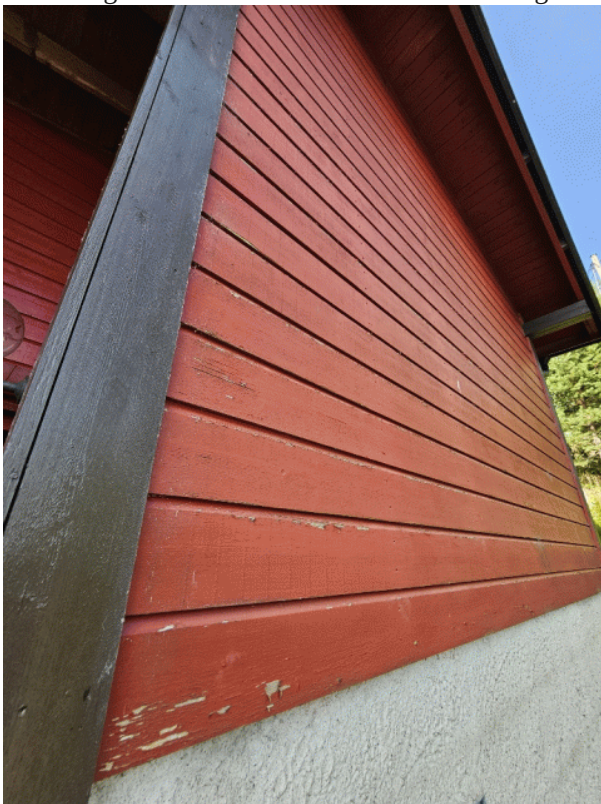
Utskifting/vedlikehold: Normal tid før maling av utvendig trekledning er 6 - 12 år.

Utskifting/vedlikehold: Normal tid før utskifting av ødelagte deler bindingsverk av tre er 40 - 60 år

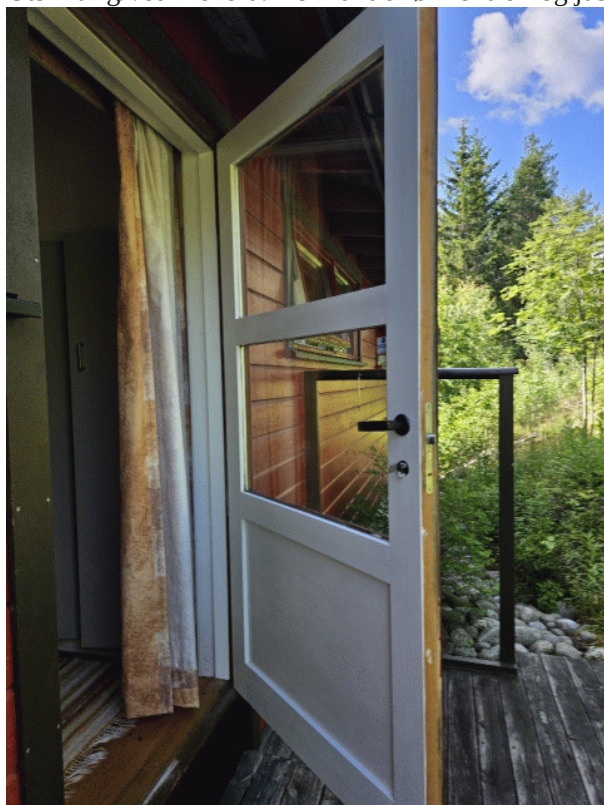
Utskifting/vedlikehold: Normal tid før utskifting av tredør er 20 - 40 år.

Utskifting/vedlikehold: Normal tid før kontroll og justering av tredører er 2 - 8 år.

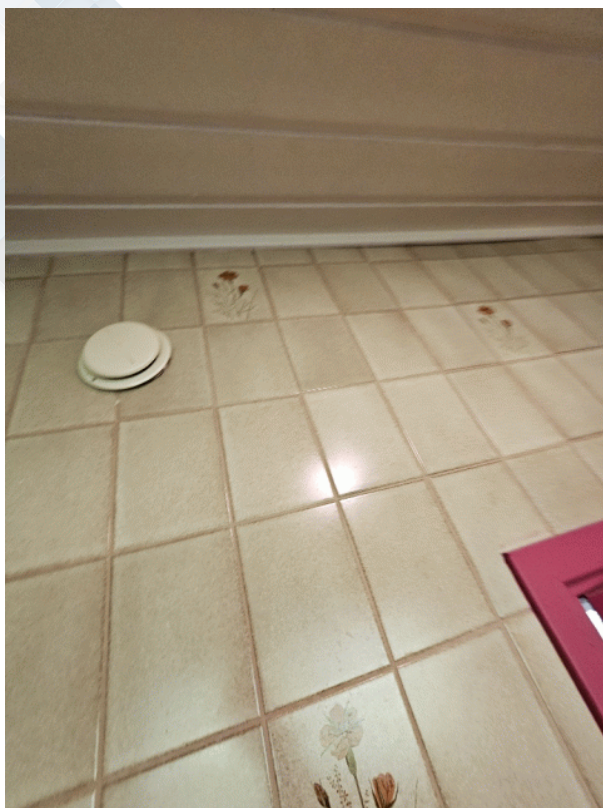
**Merknader:** Utsifting/vedlikehold: Normal tid før rens av filter og ventilasjonsrør er 1 - 3 år.

Utsifting/vedlikehold: Avtrekksvifter anbefales skiftet ut etter 15 år.
