Elgfare 17, 2022 GJERDRUM

**Særpreget og arkitekttegnet  
enebolig over 4 halvplan |  
Sydvestvendt terrasse | Frodig  
hage | Innerst i rolig blindvei**

Enebolig  
Elgfaret 17  
2022 Gjerdrum

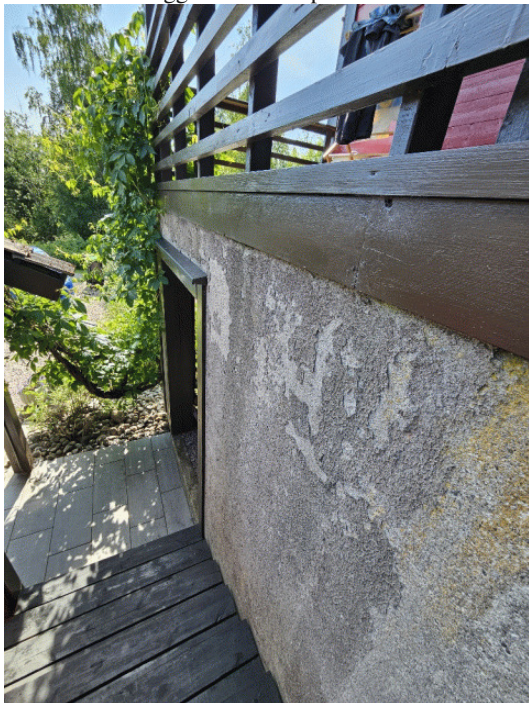
Bilde av bærevegg for terrasse på husets nordside.

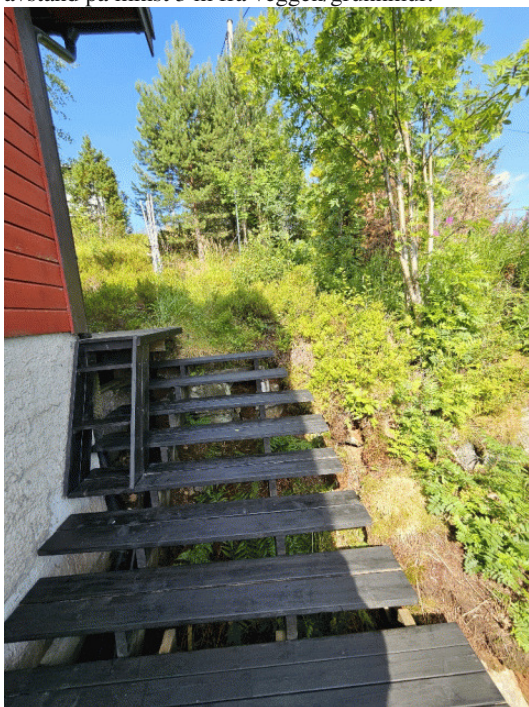
Utvendig fuktsikring/drenering er i fra byggeår og passert mer enn sin forventet levetid. TG2

Det ble målt noe høye fuktverdeier i underetasjen, dette er en indikasjon på at det ikke ligger tettesjikt (plast) til grunn og at det kan være dreneringsvikt. TG2 Ytterligere undersøkelser må gjøres. Se også punkt 9.1 - 9.1.3.

**Merknader:** Overflatevann skal ikke renne mot vegg/grunnmur. Fallet ut fra bygningen skal være minimum 1:50 i en avstand på minst 3 m fra veggen/grunnmur.

Det anbefales å etablere drensgrøft med tilknytning til drensrør som fører overvann ut til drenskum o.l. i nær fremtid.
