# Tilstandsrapport

Enebolig

Finnbrautvegen 13, 8660 MOSJØEN

Befaringsdato: 08.09.2025

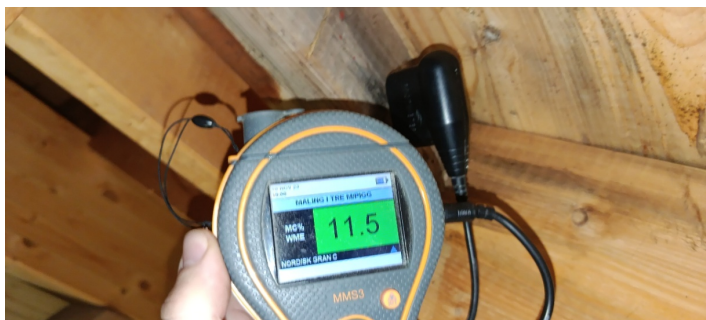
Adkomst til kaldloftet via luke i vegg i trapp mellom 1. og 2. etasjen.

Det ble fuktmålt i takkonstruksjonen ved befaring, og det ble ikke registrert forhøyede fuktverdier.

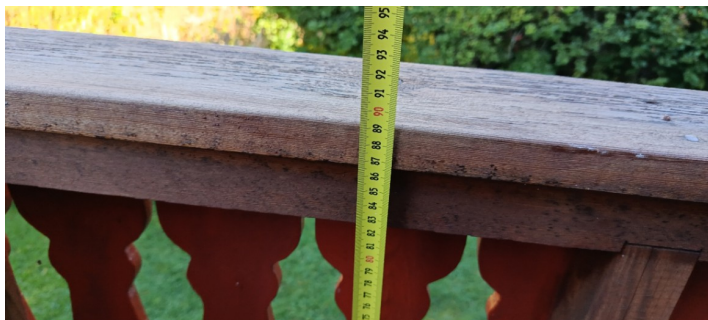
Bygningsdelen virker å fungere med dagens tilstand. Rekkverk på balkonger, tribuner, passasjer o.l. skal være minst 1,0 m høye. Der høydeforskjellen er mer enn 10,0 m til terreng eller underliggende plan, skal rekkverk være minst 1,2 m høye.

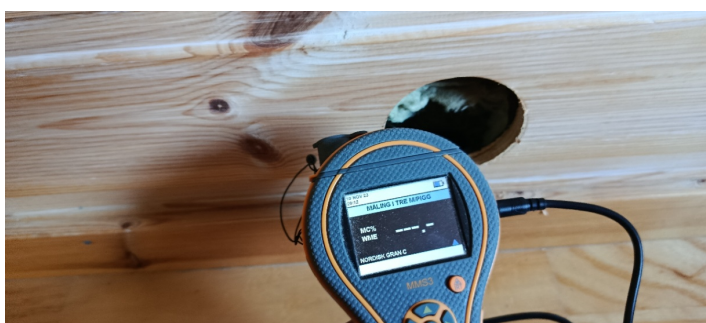
Hulltaking ble utført mot våtsone fra tilliggende soverom.

Det ble ikke registrert forhøyede fuktverdier, og måleresultatet ble ikke synlig på fuktmåleren. Dette vil si at trevirket inneholder mindre enn 8% fuktighet. Generelt bør ikke fuktigheten i trevirket ligge høyere enn 15%.

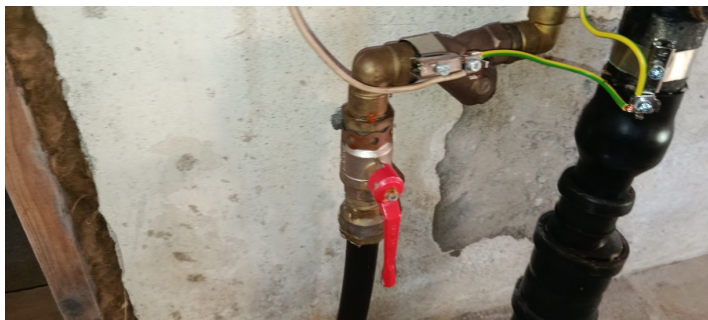
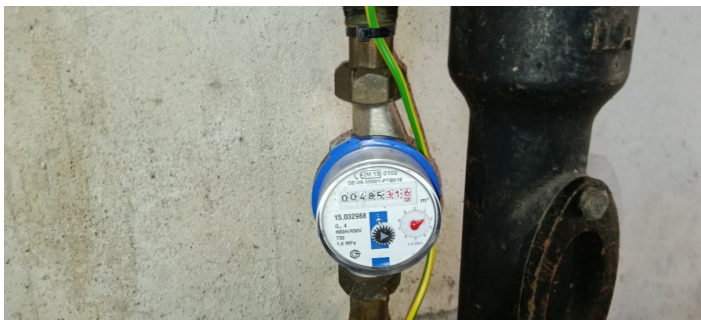
- Det er ikke behov for utbedringstiltak siden anlegget fungerer i dag, men ut ifra alder kan skader plutselig oppstå på eldre anlegg.
- I forbindelse med oppgradering av våtrom vil det være naturlig med utskiftning av rør.

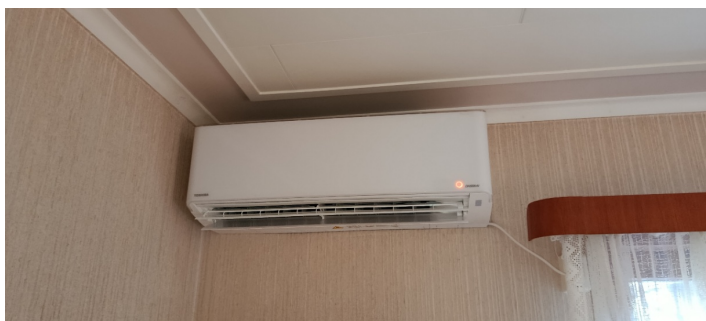
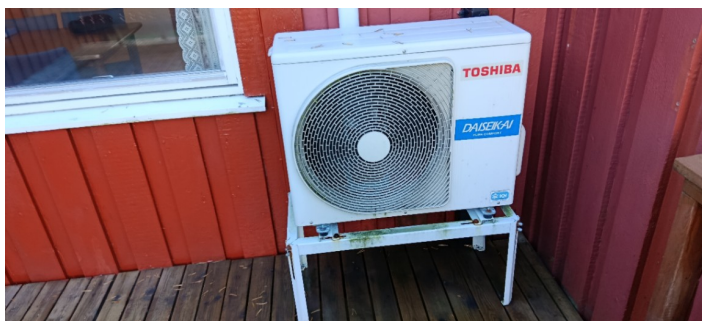
Det bør etableres en løsning som fører kondensvann fra pumpen vekk fra bygningen, f.eks dryppanne e.l.

For å sikre varmepumpens levetid anbefales det derfor å utføre service hvert 2. eller hvert 3. år.

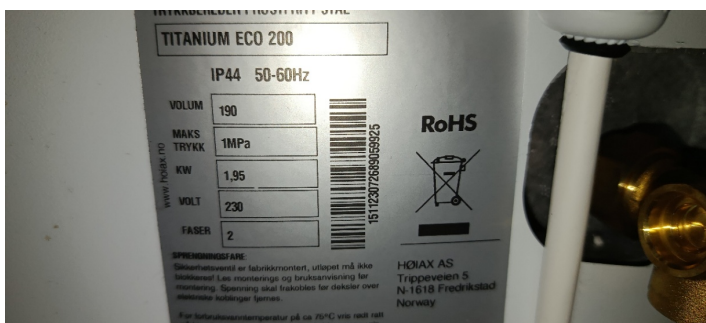
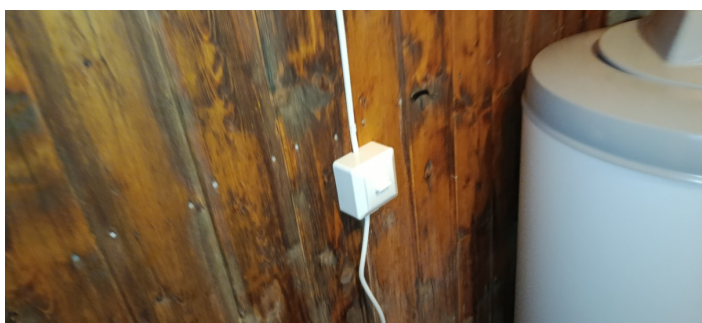
Varmtvannstank på ca. 190 liter av merket Høiax fra 2023 plassert i kjelleretasjen.

Den elektriske tilkoblingen er koblet i henhold til dagens forskrifter.

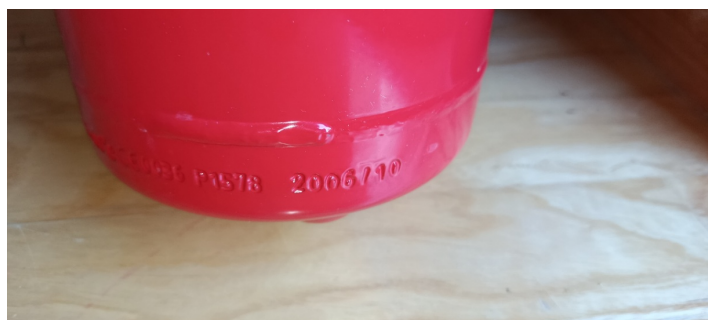
1. Er det mangler for brannslukningsutstyr i boligen iht. forskriftskrav på søknadstidspunktet, men minst Byggeforskrift 1985?  
**Nei**
2. Er det skader på brannslukningsutstyr eller er apparatet eldre enn 10 år?  
**Ja Brannslukningsapparat stemplet: 2006.**
3. Er det mangler på røykvarslere i boligen iht. forskriftskrav på søknadstidspunktet, men minst Byggeforskrift 1985?  
**Ja**
4. Er det skader på røykvarslere?  
**Nei**
