Finnbrautvegen 13, 8660 MOSJØEN

**Enebolig med flott beliggenhet i  
Mosjøen | Nærhet til natur og  
sentrum | Garasje og hage | Utsikt  
mot Øyfjellet**

| Tilstandsrapport ..... | 32 |

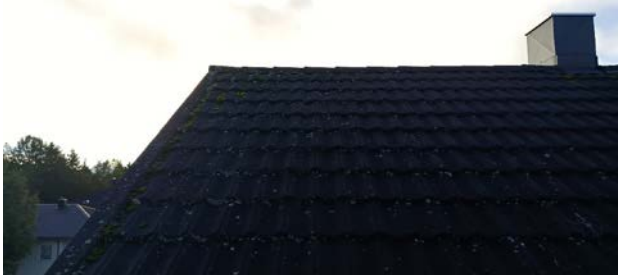
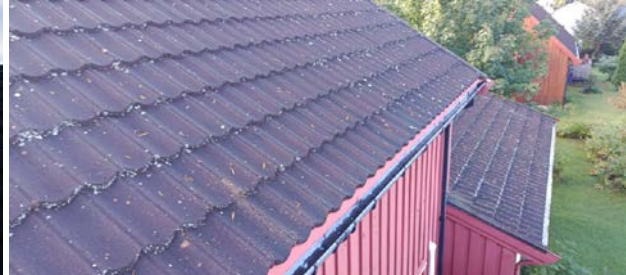
## TG 2 Nedløp og beslag

Renner og nedløp av plast og metall fra ukjent dato.  
To luftehatter på taket.  
Fastmontert takstige til pipen.  
Pipen er tekket med heldekkende beslag.

- Det bør lages system for bortledning av vann fra taknedløp ved grunnmur.
- Luftehatt bør utbedres/byttes.

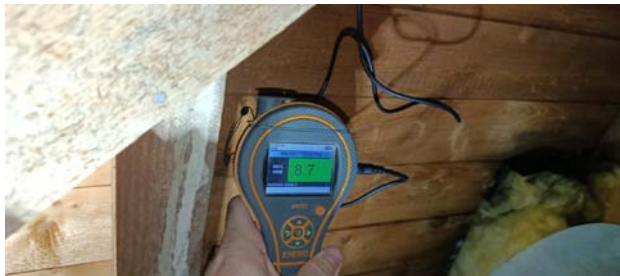
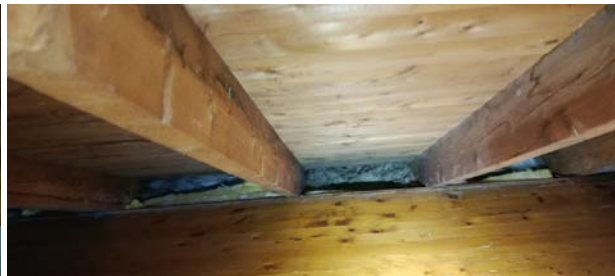
## Takkonstruksjon/Loft - Garasje

*Punktet må sees i sammenheng med Taktekking*

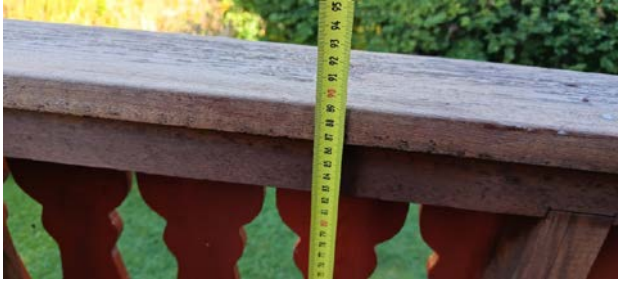
## 1 TG 2 Takterrasse

Takterrasse på ca. 6 m<sup>2</sup> med malt stående rekkverk. Rekkverket har en høyde på ca. 80 cm. Konstruksjon av tre innfestet i bygningskroppen. Adkomst via dør fra gang i 2. etasje.

Balkonger, terrasser, tribuner, passasjer og lignende skal ha rekkverk med høyde på minimum 1,0 meter der nivåforskjellen fra dekke og ned til bakken er inntil 10,0 meter.

Rekkverket bør vedlikeholdes og utbedres.

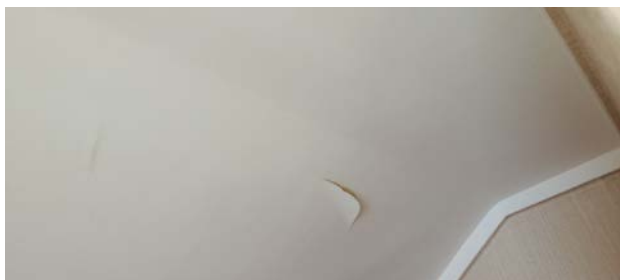
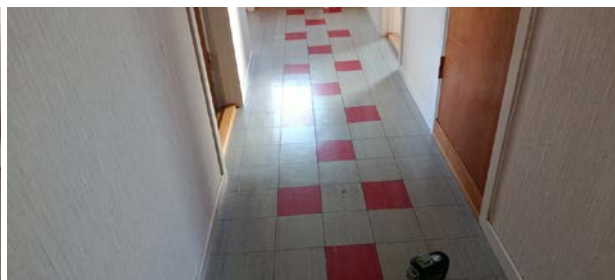
### ! TG 2 Etasjeskille/gulv mot grunn

Etasjeskille av trebjelkelag og støpt betonggulv mot grunn.

- Målt høydeforskjell på mellom 10 - 20 mm innenfor en lengde på 2 meter. Tilstandsgrad 2 gis med bakgrunn i standardens krav til godkjente måleavvik.

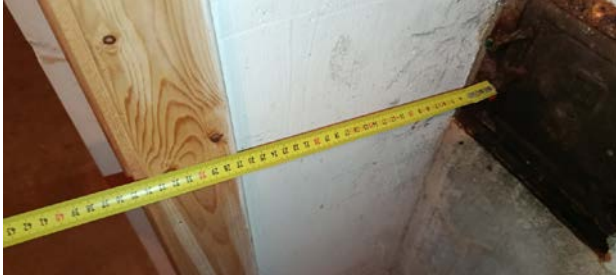
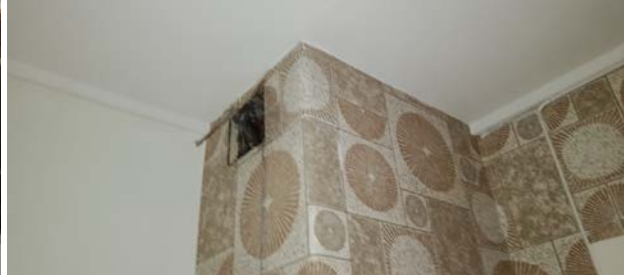
## TG 3 Rom Under Terreng

Det ble målt forhøyede fuktverdier i bunnsvillen bak trepanelet.

- Det er gjennom hulltaking påvist høyt fuktnivå inne i trekonstruksjonen i hulltakingen, men ikke påvist fuktskader i dette området. Høy luftfuktighet kan over tid føre til muggvekst eller sverting av materialer. Samtidig kan materialer og konstruksjoner bli ødelagt.
- Det er påvist indikasjoner på noe fuktgjennomtrenging i kjellergulv.
- Det er påvist indikasjoner på noe fuktgjennomtrenging inn i kjellermur.
- Kjeller har begrenset ventilering/luftgjennomstrømning.

Det bemerkes at utforede vegger og gulv på rom under terreng betraktes som en risikoutsatt konstruksjon, i tillegg er det benyttet plast på yttervegger under terreng (normalt ved oppførelsestidspunkt men feil utførelse i dag). (Treverk skal ha fukttinnhold lavere enn 15 vektprosent. I treverk med fuktighet over 17 vektprosent øker faren for råte og muggsoppvekst).

Forhøyede fuktverdier kan føre til råte og muggdannelse i svillen, noe som kan svekke veggens struktur og isolasjonsegenskaper. Det anbefales at området inspiseres videre for å vurdere om fuktinntrengningen er begrenset eller om det er behov for utbedring. Eventuell skadet svill bør byttes ut, og det bør vurderes å forbedre fuktsperrer eller drenering rundt bygningen for å hindre ytterligere fuktinntrenging.

Dersom kjelleren skal benyttes som innredet rom, må dreneringen skiftes og grunnmuren fuktsikres.

Det må også utføres tiltak mot kapillæropsug i den støpte sålen. Kjelleretasjen må bygges opp på nytt iht. godkjente og fuktsikre løsninger for rom under terreng.

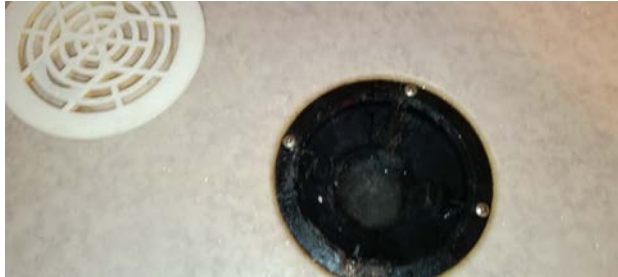
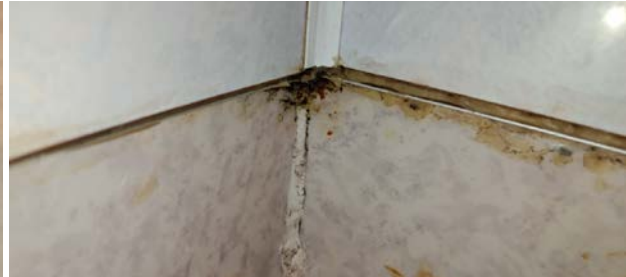
### Tilliggende konstruksjoner våtrom

Våtrommet er av eldre dato, og har flere utettheter/avvik, og renoveringer må påregnes.

Det ble utført fuktsøk ved befarings, og forhøyede fuktverdier ble registrert i området rundt sluket.

Det er målt forhøyede fuktverdier rundt sluket i gulvet. Våtrommet har også flere utettheter.

Det må gjennomføres nærmere undersøkelser av tilliggende konstruksjoner, da det kan være skader som følge av utettheter i våtrommet. Konsekvensen av å ikke utbedre dette er økt risiko for fuktskader og skade på tilliggende konstruksjoner.

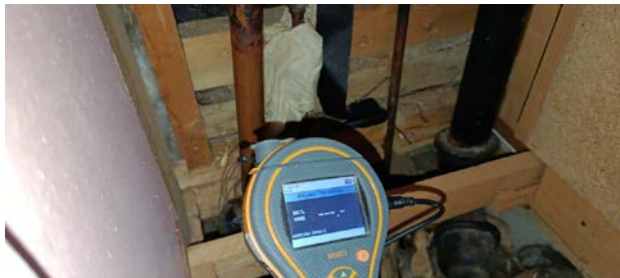
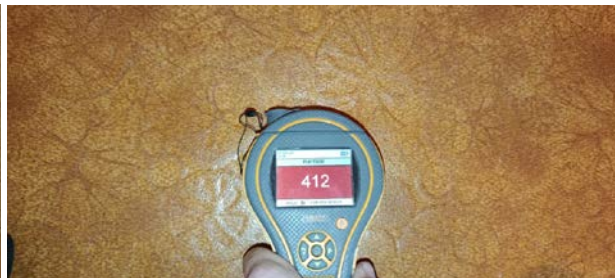
### ! TG 3 Generell

Våtrommet er av eldre dato, og har flere utettheter/avvik. Full tilstandskontroll av våtrommet anses derfor ikke som nødvendig. Renovering av våtrommet må påregnes, for å tåle normal bruk iht. dagens krav.

Våtrommet må totalrenoveres for å tåle normalt bruk iht. dagens krav. Alle forhold med tettesjikt, våtsone, sluk m.m. må dokumenteres.

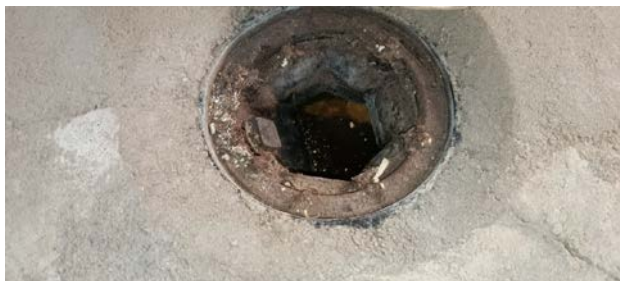
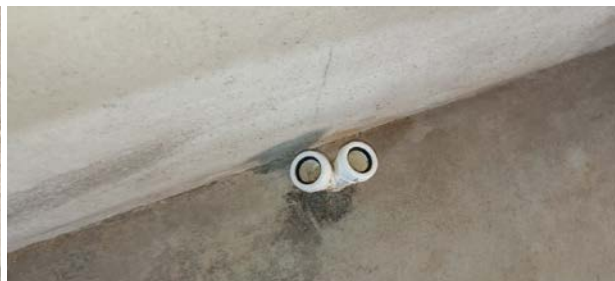
### ! TG IU Tilliggende konstruksjoner våtrom

Det ble utført fuktsøk ved befaring, og forhøyede fuktverdier ble registrert i området rundt sluket.
