# Tilstandsrapport

📍 Reichweins gate 5, 0254 OSLO

# gnr. 209, bnr. 301, snr. 3

Rapportdato: 27.10.2025

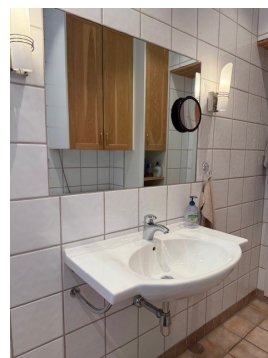
Fliselagt bad fra 2003 med veggmontert wc, opplegg til vaskemaskin, dusj og servant. Eir har faktura fra utførende entreprenør og bilder av hvordan baderommet ble bygget opp.

**Årstall:** 2003

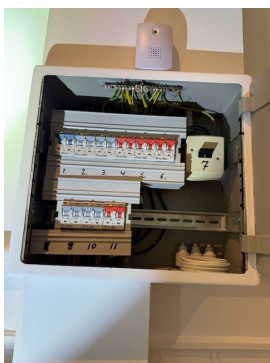
## Inntak og sikringsskap

9. Er det tegn på at kabelinnføringer og hull i inntak og sikringsskap ikke er tette, så langt dette er mulig å sjekke uten å fjerne kapslinger?  
**Nei**
10. Finnes det kursfortegnelse, og er den i samsvar med antall sikringer?  
**Ja**
11. Foreta en helhetsvurdering av det elektriske anlegget, dets alder, allmenne tilstand og fare for liv og helse. Bør det elektriske anlegget ha en utvidet el-kontroll?  
**Ja Utvidet kontroll på noe eldre el-anlegg/el-anlegg uten samsvarserklæring anbefales alltid.**
