Tilstandsrapport

Enebolig

Gaupefaret 14, 1404 SIGGERUD

Rapportdato: 12.08.2024

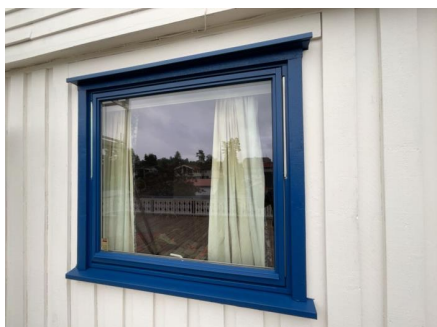
Bolig med gamle vinduer kan opp mot 40 prosent av varmen forsvinne ut gjennom vinduene. Varmetapet kan ofte halveres ved å bytte ut de gamle vinduene med moderne vinduer.

Foreta justering.

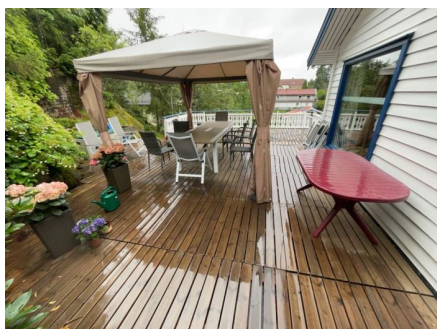
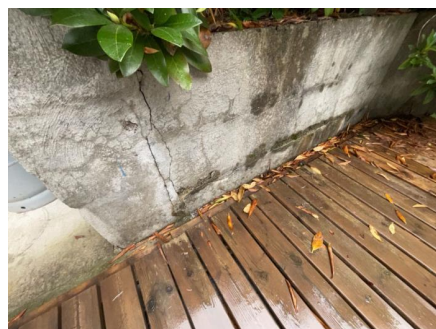
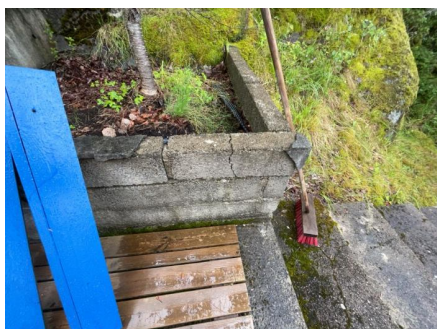
TG 3 Balkonger, terrasser og rom under balkonger

- Det er påvist fukt/råteskader i konstruksjonen.
- Rekkverket er for lavt i forhold til dagens krav til rekkverkshøyder.
- Konstruksjonene har omfattende skjevheter.

- Påviste skader må utbedres.

For å kunne tilfredsstille dagens forskriftskrav, så må rekkverk endres. Terrassebord med råteskader må skiftes ut.

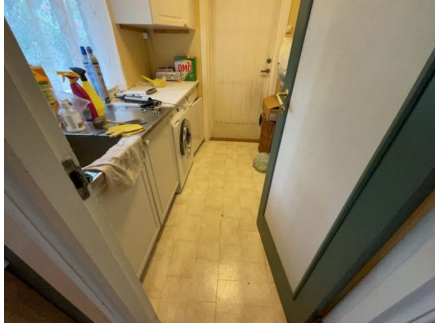
TG 0 Tilliggende konstruksjoner våtrom

Hulltaking er foretatt uten å påvise unormale forhold. Hulltaking er foretatt ved/i kjøkken.

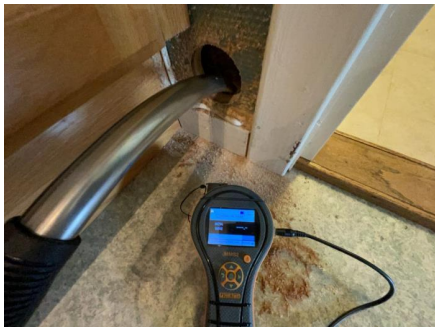
UNDERETASJE > BAD 2

TG 3 Generell

- TGIU gitt ut ifra manglende mulighet for hulltaking.

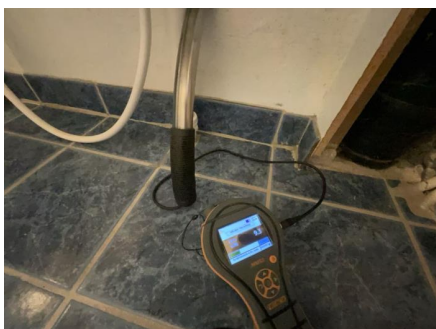
UNDERETASJE > BAD

TG 3 Generell

Den enkelte må vurdere behov for tiltak.

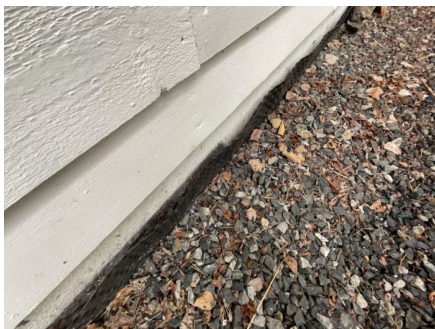
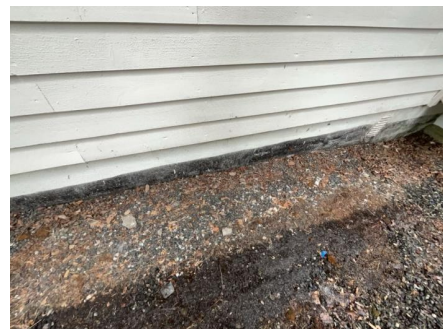
TG 2 Grunnmur og fundamenter

Bygningen har antatt støpte fundamenter, og det er grunnmur i lettklinkerblokker.
