Gaupefaret 14, 1404 SIGGERUD

**Innholdsrik enebolig m/ store uteplasser, dobbelt garasje og stor tomt på nesten 1,7 mål.**

# Tilstandsrapport

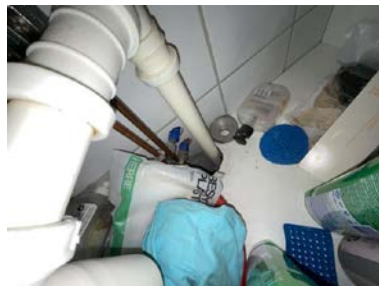
Utette rørgjennomføringer i våtsonen.
