# Tilstandsrapport

Boligbygg med flere boenheter

Prost Holms vei 10, 2019  
SKEDSMOKORSET

Befaringsdato: 21.01.2025

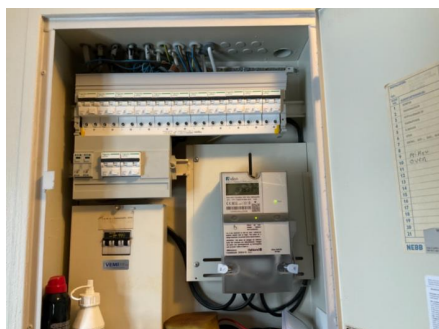
Det elektriske anlegget er ikke vurdert utover visuell besiktigelse i denne rapporten da dette krever spesiell kompetanse og autorisasjon. På generelt grunnlag anbefales det alltid en gjennomgang av EL-fagmann.
