Tilstandsrapport

Fritidsbolig

Lønnvikvegen 31 , 7710 SPARBU

Befaringsdato: 08.05.2026

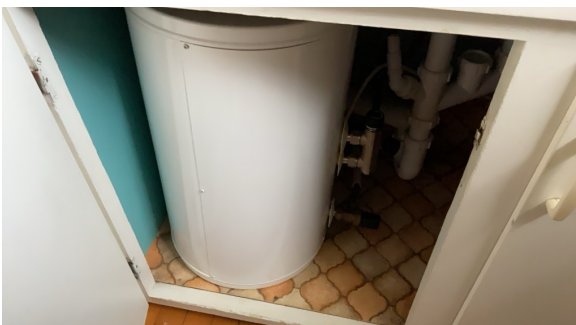
Skiftes.

Kostnadsestimat: Under 20 000

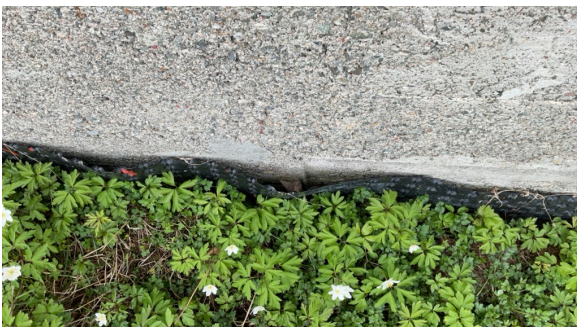
- Overvåk tilstanden jevnlig. For å få tilstandsgrad 0 eller 1 må dreneringen skiftes ut, men tidspunktet for når dette er nødvendig er vanskelig å si noe om.

Montere klemlister.
