# Jøsenfjorden - Enebolig med landlig beliggenhet - Renoveringsbehov - Romslig tomt

# Tilstandsrapport

Befaringsdato: 23.12.2024

Rapportdato: 04.02.2025

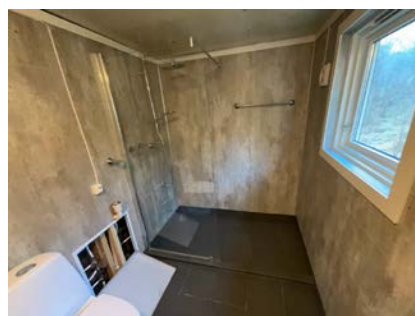
Manglende silikonfuge vil føre til fuktinntregning inn bak gulv/sokkelfliser.

Manglende silikonfuge mellom gulvflis og sokkelflis må monteres.

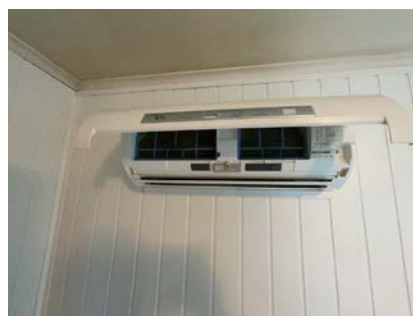
Vurdering av avvik: Det er avvik: Varmepumpe luft til luft er defekt/fungerer ikke.

Varmepumpe må gjennomgås av fagperson, siden det kan være behov for full utskiftning.
