# Jøsenfjorden - Enebolig med landlig beliggenhet - Renoveringsbehov - Romslig tomt på 1,6 mål

# Tilstandsrapport

Befaringsdato: 23.12.2024

Rapportdato: 04.02.2025

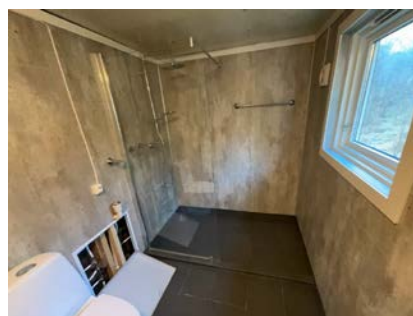
Manglende silikonfuge mellom gulvflis og sokkelflis må monteres.

Manglende silikonfuge vil føre til fuktinntregning inn bak gulv/sokkelfliser.

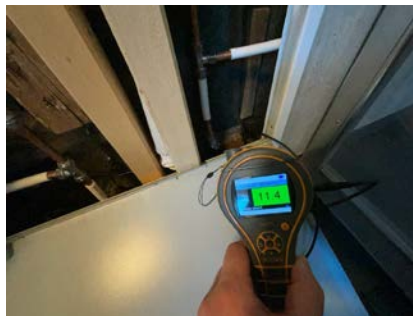
Fuktmåling er utført via luke ved dusjsone.

Fuktmåler er justert for nordisk gran.

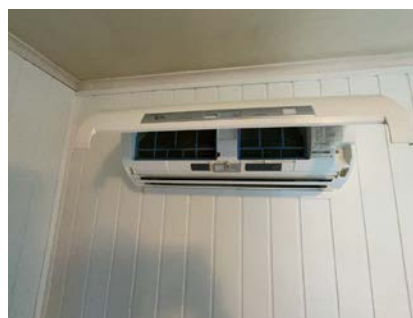
Vurdering av avvik: Det er avvik: Varmepumpe luft til luft er defekt/fungerer ikke.

Varmepumpe må gjennomgås av fagperson, siden det kan være behov for full utskiftning.

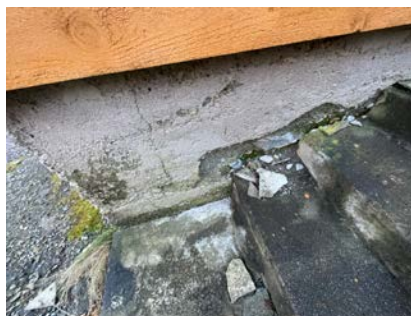
Vurdering av avvik: Det er avvik: Sprekk i betong. Deler av betong som har løsnet.

Det kan ikke utelukkes at det må utføres tiltak med sprekk i forhold til overnevnte forhold.

Manglende betong må erstattes.
