# Tilstandsrapport

Enebolig

Vikeveien 10, 3090 HOF

Befaringsdato: 11.03.2026

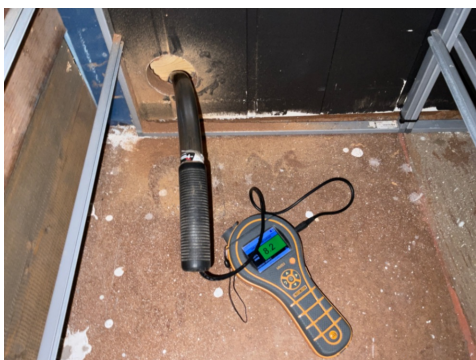
Hulltaking er foretatt fra hall, uten å påvise unormale forhold. Fuktkvotemåling (vekt%) i konstruksjonen ble målt til 8,2

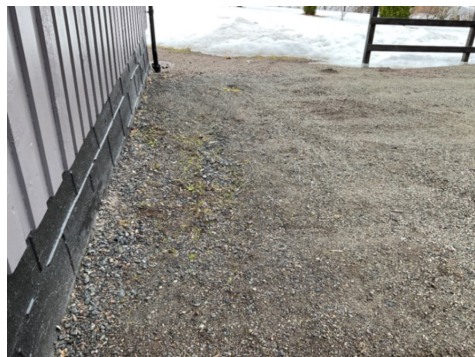
Det bør foretas terrengjusteringer for å sikre tilstrekkelig fall bort fra grunnmuren. Dette for å minimere risikoen for fuktbelastning og vannansamlinger mot murene.

- Det bør foretas terrengjusteringer.
