aktiv.

Vikeveien 10, 3090 HOF

# Småbruksdrøm i Hof - Ca. 13 mål med paddock, utegang, låve og særpreget bolig!

# Tilstandsrapport

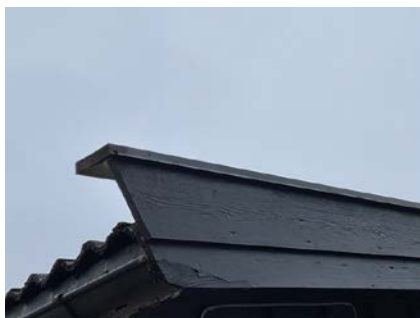
## ! TG 3 Nedløp og beslag

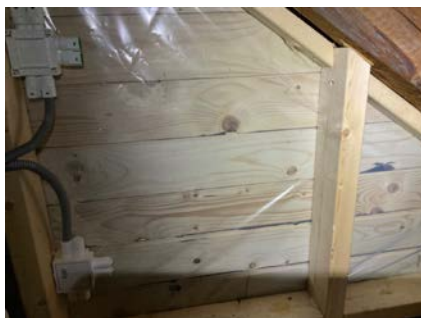
## TG 2 Takkonstruksjon/Loft

*Punktet må sees i sammenheng med Taktekking*

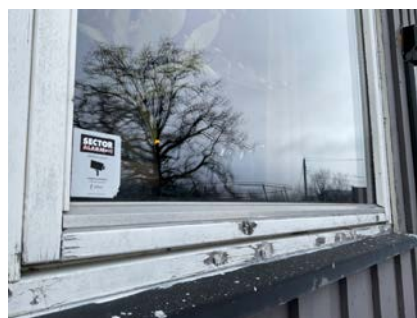
Værslitte vinduer bør overflatebehandles for å forlenge levetiden og redusere vedlikeholdsbehovet.

Begrenset isoleringsevne og utette pakninger kan medføre økt varmetap og redusert komfort. Det bør vurderes tiltak for å forbedre isoleringsevnen.

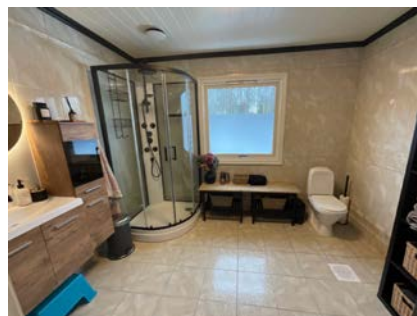
### 1.ETASJE > BAD

## TG 2 Overflater vegger og himling

- Det er påvist sprekker i fliser.
- Det er påvist andre avvik:

- Skadet flis er i et område hvor den kun utgjør et estetisk avvik.

Hull etter festemateriell er tettet, men det anbefales å følge med på de for å sikre at tettingen holder. Dette for at det ikke oppstår muligheter for fuktskader eller annen forringelse.

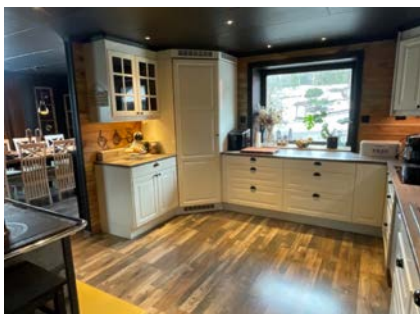
## 1. ETASJE > KJØKKEN

### TG 2 Avtrekk

- Det er påvist andre avvik:

Om mulig montere nytt bryterpanel for sikrere bruk.

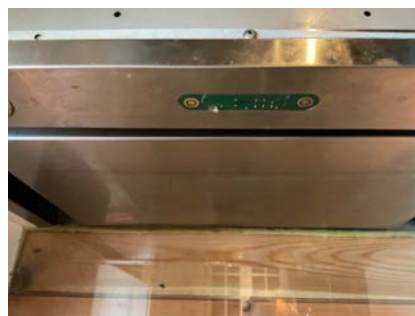
### TG 3 Vannledninger

Kostnadsestimat: 20 000 - 100 000

Samlestokk bør flyttes til et rom med tilgang til sluk, fortrinnsvis i et tett fordelingsskap, slik dagens krav tilsier. Dette er viktig for å sikre at eventuelle lekkasjer raskt kan oppdages og for å hindre at vann trenger ut i konstruksjonen, noe som kan medføre fuktskader og kostbare reparasjoner. Omfang og estimat er usikkert.

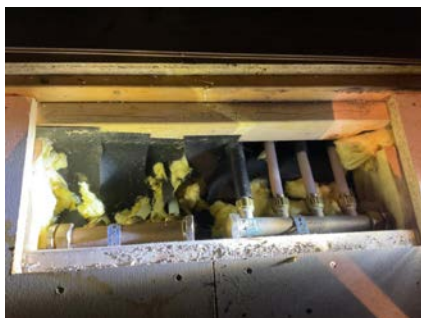
## TG 2 Avløpsrør

- Det er ikke behov for utbedringstiltak siden anlegget fungerer i dag, men ut ifra alder kan skader plutselig oppstå på eldre anlegg.
- Andre tiltak:
- I forbindelse med oppgradering av våtrom vil det være naturlig med utskifting av rør.

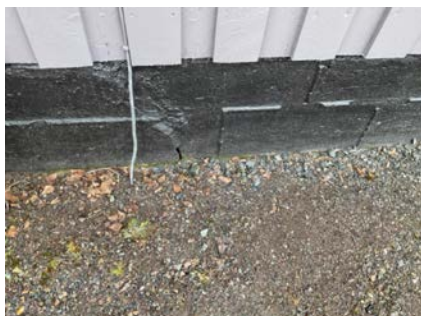
### TG 2 Fuktsikring og drenering

Ut fra tidligere salg skal det være drenert rundt det meste av murer mot vest, nord og øst. Lagt opp rør til nedløp. Ukjent når dette er utført men takvann er påkoblet kommunal ledningsnett i 2015. Kun synlig fuktsikring på siden mot øst.

- Det mangler, eller på grunn av alder er det sannsynlig at det mangler, utvendig fuktsikring av grunnmuren ved kjeller/underetasje.
- Det er ut ifra observasjoner påvist indikasjoner på at drenering/tettesjikt har begrenset effekt.

Kun synlig fuktsikring på deler av tilbygg. Denne mangler topplist. Eier opplyser at det ved mye nedbør kan komme vann inn i krypkjeller mot vest via døra.

Da forholdet i kryprom bør forbedres må det foretas ytterligere undersøkelser for å se på muligheter til forbedring av drenering og fuktsikring. Det bør monteres topplist. Dette for å hindre vann og annet å komme inn på mur.

Tiltakene bør utføres for å hindre inntrenging av vann i krypkjeller og omkringliggende konstruksjoner, noe som kan føre til ytterligere skader.
