Tilstandsrapport for bolig

**Skytterveien 6C, STAVERN**

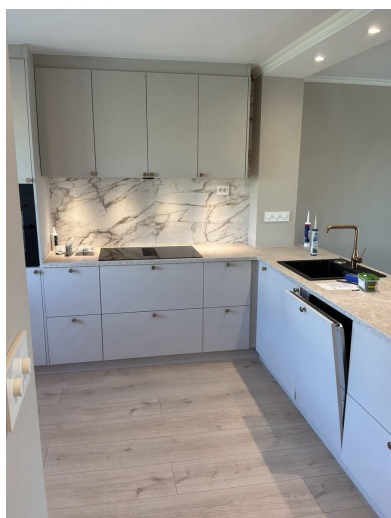
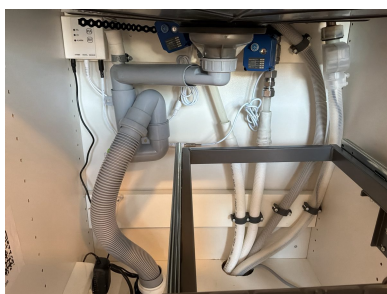
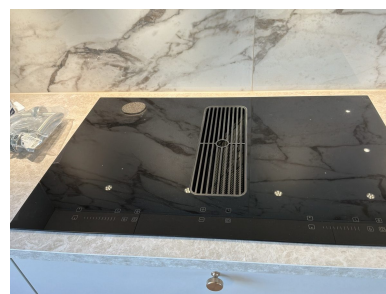
<b>Overflater - Vegger og himling</b> TG 0	Vegger av sparklet og malt gips med keramiske fliser over kjøkkenbenk. Himling av malt betong. Overflater fremstår i ny stand uten riss, fuktskjolder eller misfarging.
<b>Overflater - Gulv</b> TG 0	Gulv av laminat installert i 2026. Fremstår uten synlige skader, svelling eller fuktmerker.
<b>Ventilasjon</b> TG 0	Ventilator integrert i platetopp med utblåsning til friluft er montert. Komfyrvakt er montert.
<b>Vann-/avløp</b> TG 0	Grå PVC-avløp og fleksible vannslanger under vask fremstår uten lekkasje eller misfarging. Fuktføler med automatisk vannstoppventil er montert under vask.
<b>Innredning og utstyr</b> TG 0	Innredning fra Drømmekjøkken installert i 2026. MDF-fronter og benkeplate av kompositt fremstår uten skader, svelling eller fuktskjolder. <b>Levetid:</b> <div style="display: inline-block; width: 100px; height: 10px; background-color: #ccc; margin-right: 5px;"></div> 0% • 0/25 år

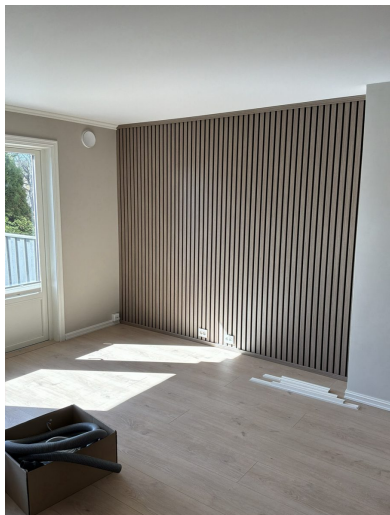
<b>Overflater - Vegger og himling</b> TG 0	Vegger av malte plater og trepanel (lamellvegg). Himling av malte plater. Overflatene fremstår uten synlige skader.
<b>Overflater - Gulv</b> TG 0	Laminatgulv i god stand. Gulvlister ikke ferdig montert langs lamellvegg.
