Meierivegen 8, 2260 KIRKENÆR

Nøkkelinformasjon

Tilstandsrapport

ENEBOLIG

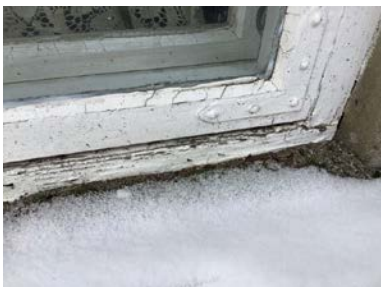
Eksempel på værslitt vindu.

I årene som kommer vil det være behov for enten restaurering av eksisterende vinduer eller utskifting av vinduer. Utskifting til vinduer med isolerglass anbefales.

Kostnadsestimat: 10 000 - 50 000

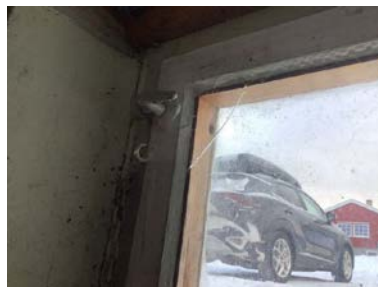
Sprukket glass i vindu.

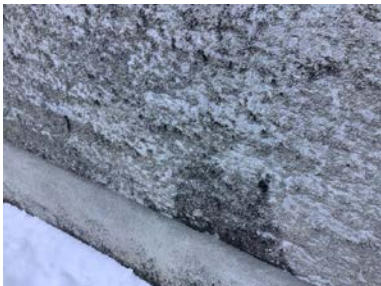
Det er mosegroing og enkelte sprekkdannelser i murvegger.

Mosegroing på murvegg.

- Det må foretas tiltak for å lukke avviket.

Kostnadsestimat: 10 000 - 50 000

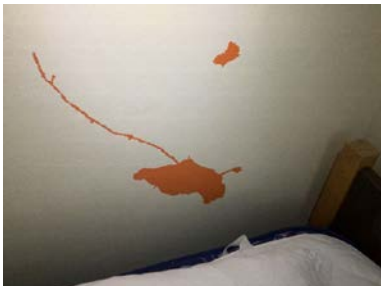
Løstnet maling fra vegg på soverom.

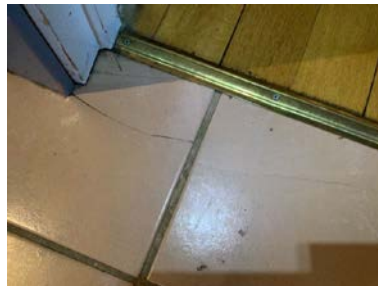
Sprukne gulvfliser på kjøkken.

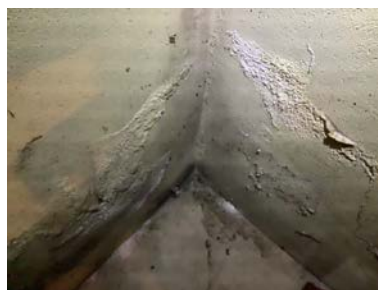
- Det er påvist indikasjoner på noe fuktgjennomtrenging i kjellergulv.
- Det er påvist indikasjoner på noe fuktgjennomtrenging inn i kjellermur.

Eksempel på saltutslag på murvegg.

- Det påviste fuktnivå gir grunn til å overvåke konstruksjonen jevnlig for å se utvikling over tid, og eventuelt foreta tiltak for å unngå fuktskader.

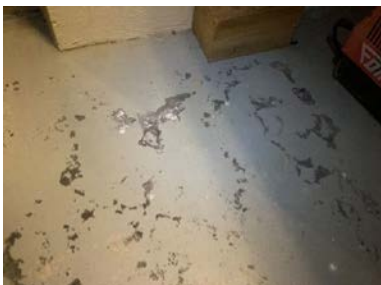
Eksempel på saltutslag på betonggulv.

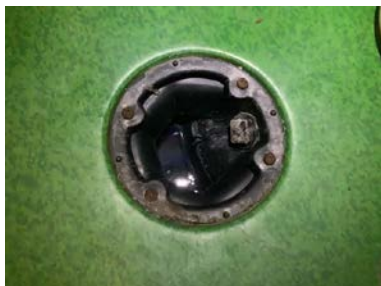
Plastsluk, og vinylbelegget er ført under slukets klemring.

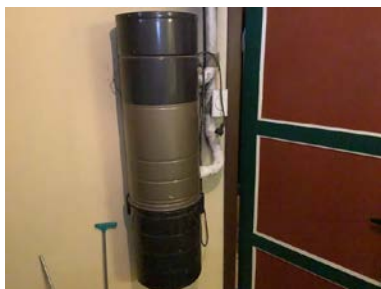
Defekt motor på sentralstøvsuger.

Motor må skiftes, hvis det er ønskelig med sentralstøvsuger.

Kostnadsestimat: Under 10 000
