# Tilstandsrapport

Leilighet

Kringsjøveien 25, 5162

Oppdragsnr.: 15943-2444

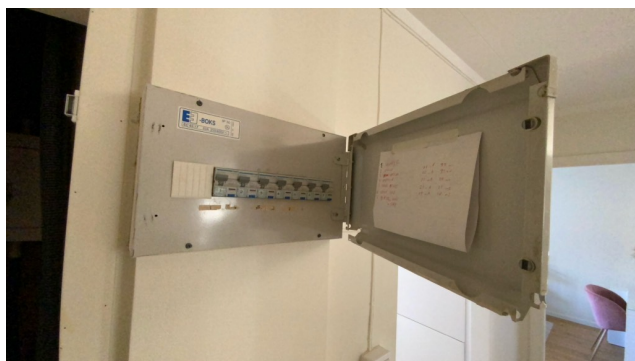
## Inntak og sikringsskap

10. Er det tegn på at kabelinnføringer og hull i inntak og sikringsskap ikke er tette, så langt dette er mulig å sjekke uten å fjerne kapslinger?  
**Nei**
11. Finnes det kursfortegnelse, og er den i samsvar med antall sikringer?  
**Ja**
12. Foreta en helhetsvurdering av det elektriske anlegget, dets alder, allmenne tilstand og fare for liv og helse. Bør det elektriske anlegget ha en utvidet el-kontroll?  
**Nei**
