# Slåttsvevegen 104 2412 SØRSKOGBYGDA

## Tilstandsrapport Eierskifte

Boligtype: Enebolig

Byggeår: 1955

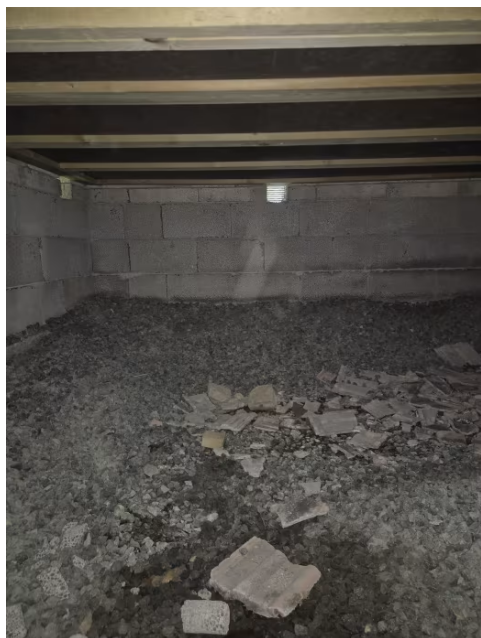
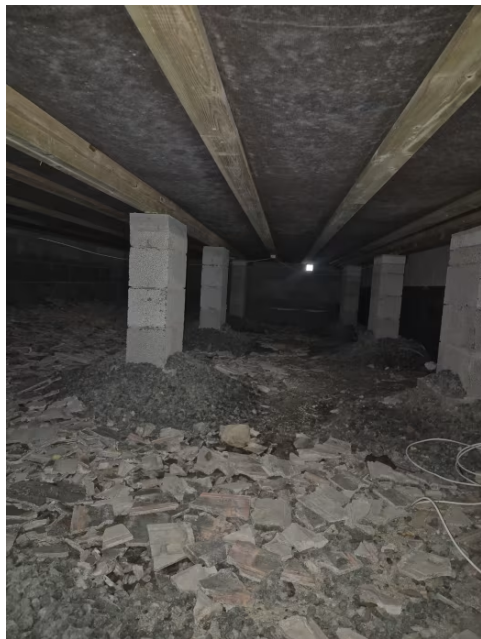
Det mangler fuktspærre i form av plastfolie på bakken i krypkjelleren. Dette medfører at fuktighet fra bakken stiger opp i krypkjelleren med påfølgende økt luftfuktighet og risiko for en skadeutvikling

Viser del av krypkjeller.

Det anbefales å etablere plast mot grunn, for å redusere luftfuktigheten i rommet.

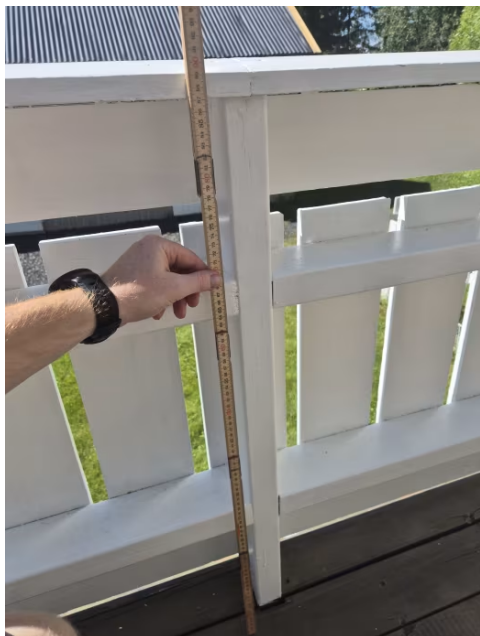
Viser rekkverkshøyde, høyde rekkverk målt til 91 cm.

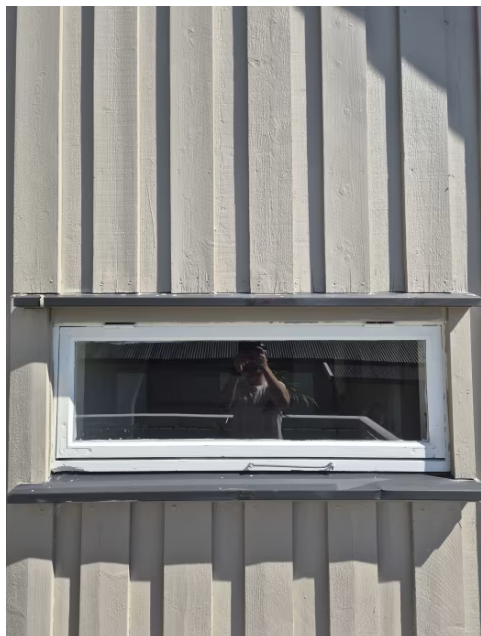
Panel er avsluttet nærmere beslag/vannbrett enn hva som er anbefalt. Det anbefales at kledningen avsluttes 8-10 mm over beslag/ vannbrett. Kort avstand kombinert med umalt endevend fungerer som sugerør og trekker fukt opp i treverket, resultatet blir oppsprekking og råte.

Viser eksempel på kort avstand mellom kledning og vannbrett.

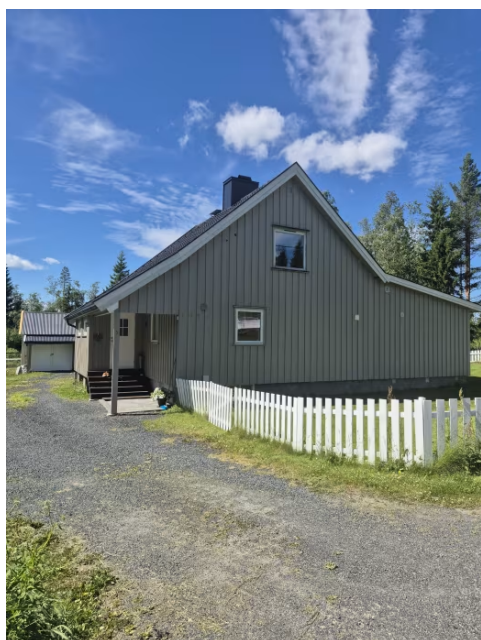
Viser takkonstruksjon, ingen tegn til skjevheter i konstruksjonen.

| Takkonstruksjonen fremstår i normalt god stand, det ble ikke registrert nedbøyninger eller svekkelser ved konstruksjonen. Viktig å merke seg at takkonstruksjoner i eldre boliger ikke nødvendigvis tilfredsstiller dagens krav til stivhet da disse er bygget etter eldre forskrifter. | |

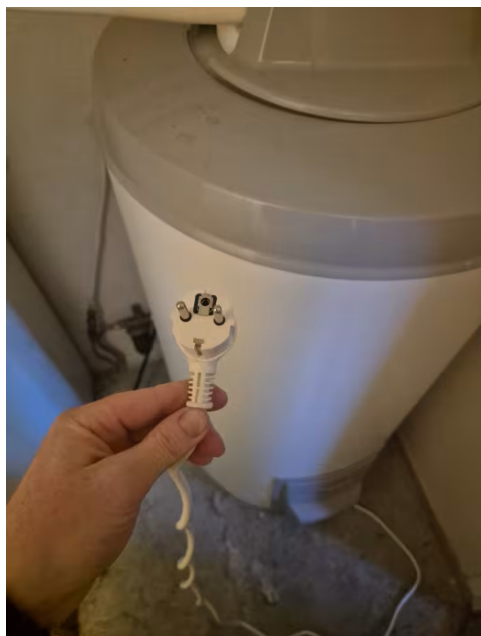
Viser plugg/støpsel, ingen tegn til varmegang.
