Slåttsvevegen 104, 2412 SØRSKOGBYGDA

**Salgsobjekt:** Enebolig  
**Eierform:** Eiet  
**Byggeår:** 1955  
**BRA-i/BRA Total** 154/195 kvm  
**Tomtstr.:** 4332.5 m<sup>2</sup>  
**Soverom:** 3  
**Antall rom:** 5  
**Gnr./bnr.** Gnr. 158, bnr. 228  
**Oppdragsnr.:** 1211250217

| Tilstandsrapport ..... | 38 |

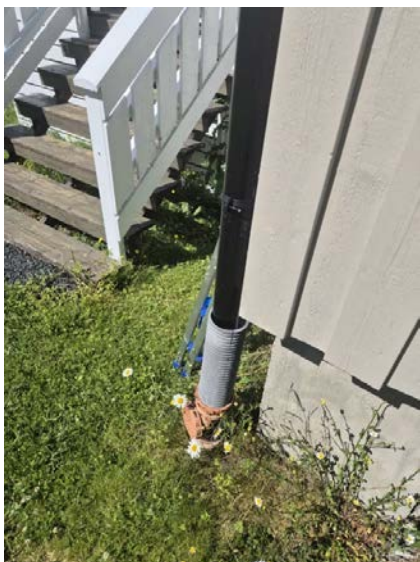
Viser nedløpsrør ført videre til lukket drens-system.

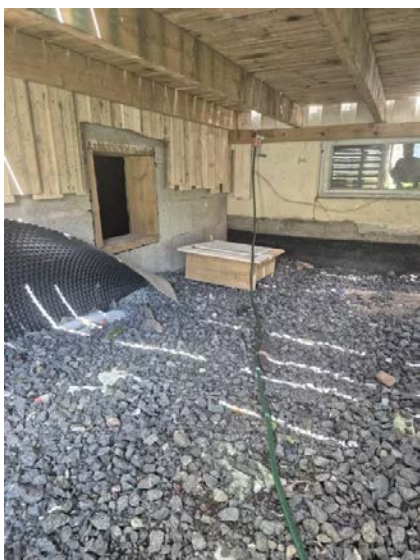
\*Drenering: Det er ikke etablert grunnmursplast mot syd. Det registreres enkelte områder med manglende toppliste. Enkelte områder hvor det er etablert grunnmursplast og toppliste er det registrert områder hvor topp grunnmursplast og toppliste ligger jevnt med terreng eller dels under terreng. Det er foretatt kontroll med fuktindikator mot tilgjengelige murflater/ gulv på grunn. Undersøkelsen viser indikasjoner på fukt i kjellergulv og nedre del av grunnmur. Boligen er oppført på et tidspunkt hvor det ikke ble benyttet fuktsikring under kjellergulv og fundamenter på samme måte som i dag. Det vil derfor være

Viser område med manglende topplist.

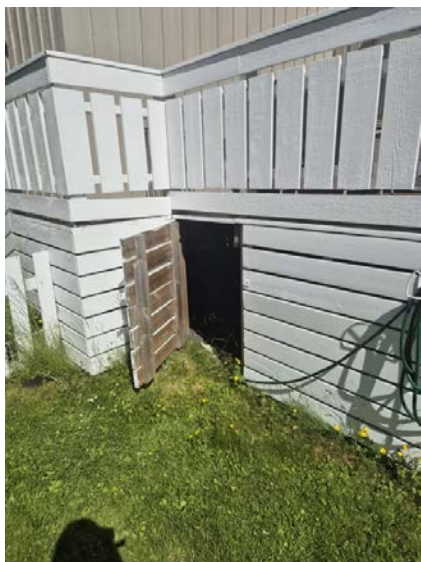
Viser tilkomst til krypkjeller under terrasse.

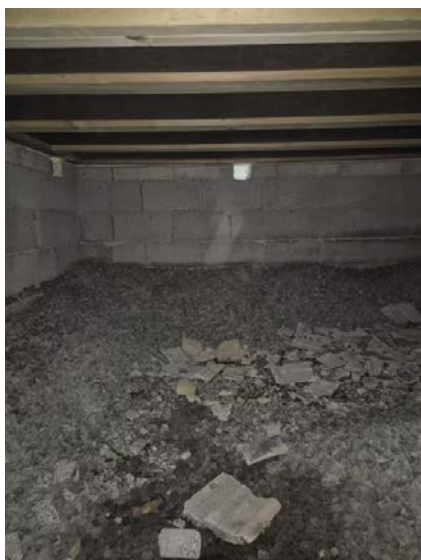
\*Krypkjeller: Det mangler fuktsperre i form av plastfolie på bakken i krypkjelleren. Dette medfører at fuktighet fra bakken stiger opp i krypkjelleren med påfølgende økt luftfuktighet og risiko for en skadeutvikling

Viser del av krypkjeller.

Det anbefales å etablere plast mot grunn, for å redusere luftfuktigheten i rommet.

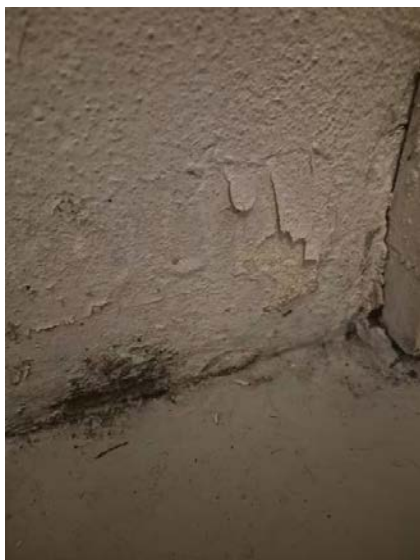
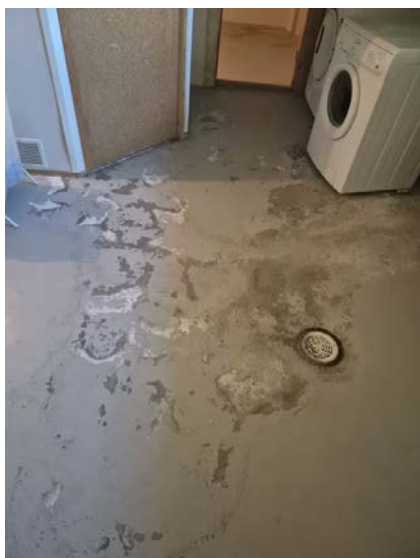
Viser eksempel av område med mineralutslag (salt/kalkutsalg).

Det registreres mineralutslag (salt/kalkutsalg) i overflater, som indikerer at det er en fuktgjennomgang i grunnmur. Dette er ikke uvanlig for for boligen fra denne tidsperioden da kjellergulv og fundamenter ligger etablert uten spesiell fuktsikring mot grunnmasser.

Bruken av kjelleren er begrenset med tanke på fukt, men kjelleren vurderes å fungere som grovkjeller. Det bør ikke lagres fuktømfintlige varer og god ventilering ivaretas. Registrerte forhold må sees i sammenheng med tilstand på drenering og utvendig fuktsikring, kombinert med manglende terrengfall.

Kjelleren egner seg ikke for innredning med organiske materialer, og bør kun benyttes med fritt eksponerte murflater, for å ivareta best mulig vilkår for uttørring. Innredning/bruksendring av kjellere er ikke å anbefale uten oppgradering av drenering og utvendig fuktsikring kombinert med isolering av grunnmuren på utsiden.

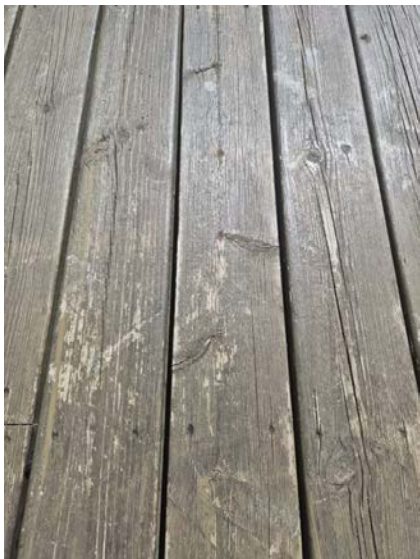
Viser terrassegulv med behov for overflatebehandling.

Utbedring av ovennevnte forhold må påregnes.

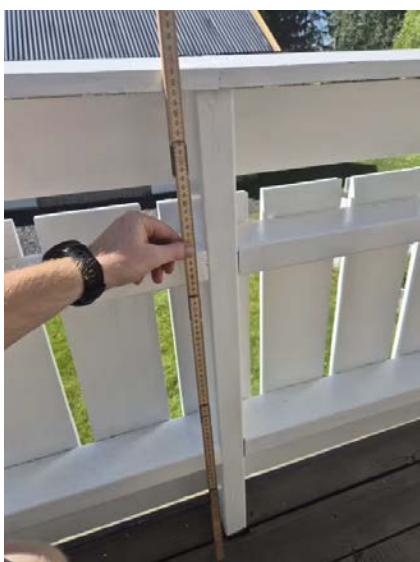
| Type | Terrasse |
|---|---|
| Er det avvik på rekkverkshøyde og åpninger i rekkverket i forhold til gjeldene byggt teknisk forskrift på befaringsstidspunktet? | Ja |

Viser rekkverkshøyde, høyde rekkverk målt til 91 cm.

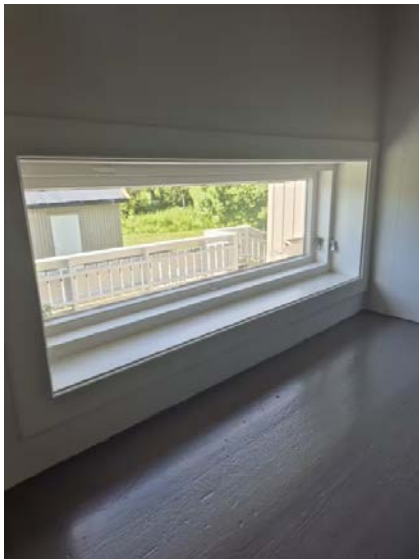
Viser varevindu i trapp 2. etasje med manglende innervindu.

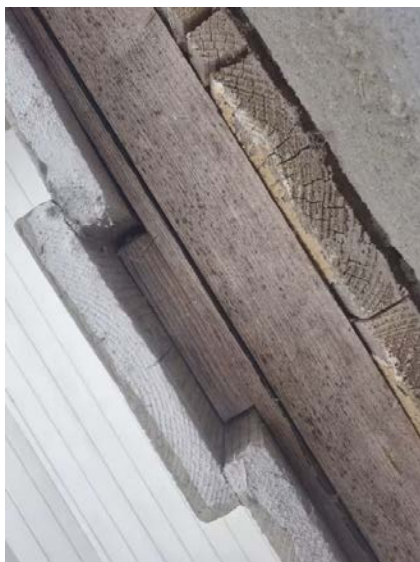
Viser eksempel av manglende lufting av kledning.

Det registreres manglende/dårlig lufting bak kledningen. Manglende eller dårlig lufting av kledning kan medføre fuktskader i veggen på grunn av sen uttørring av fukt i veggen som kan oppstå på grunn av inndriv av nedbør og kondensering.

Utbedring av ovennevnte forhold må påregnes.

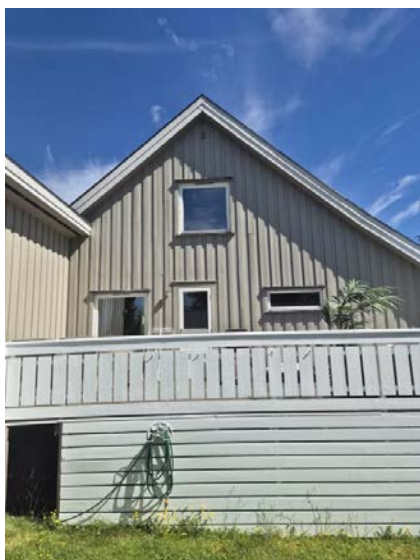
Viser eksempel av område med mange endeskjøter på kledning.

Selve veggkonstruksjon ble ikke inspisert, da det er en lukket konstruksjon. For inspeksjon kreves destruktive åpninger, noe som ikke ble foretatt på befaringsdagen. Kledning bærer preg av ufagmessig utførelse, dette kan ses i sammenheng på registrerte avvik.

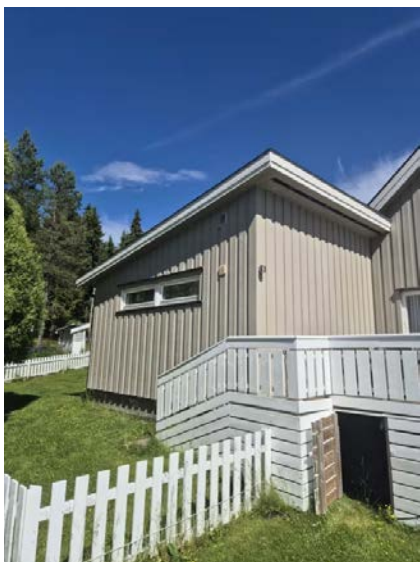
Viser raftekasse og vindskier med manglende overflatebehandling.

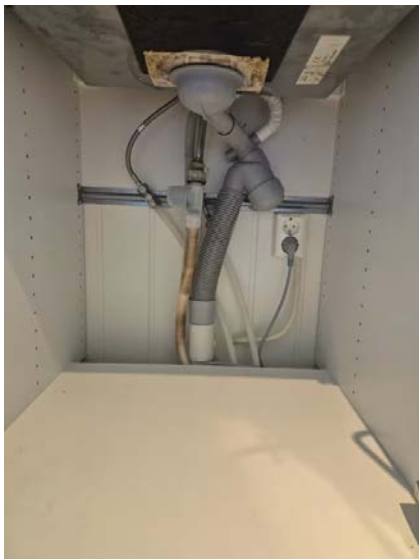
Integrert stekovn er ikke skrudd fast i innredning.  
Det er registrert flere plasser med bløtting på foliert benkeplate.  
Vannrør under kum er ikke klamret og det er fare for støtskade.  
Vannstoppeventil ikke etablert (krav fra 2010).  
Komfyrvakt ikke etablert (krav fra 2010).

Viser vann- og avløpsinstallasjoner under kjøkkenkum.

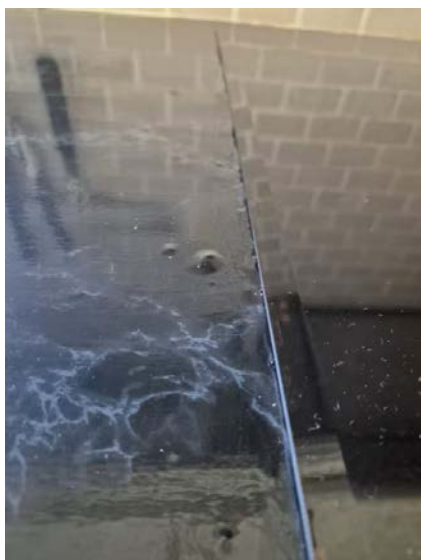
Viser foliert benkeplate og plassering kum.

Viser eksempel av blemmer på foliert benkeplate.

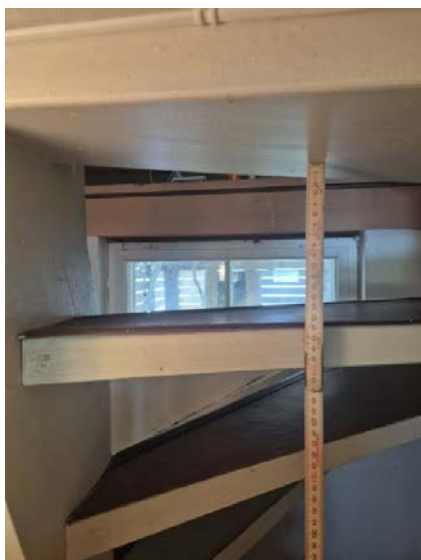
Viser åpninger mellom trinn.

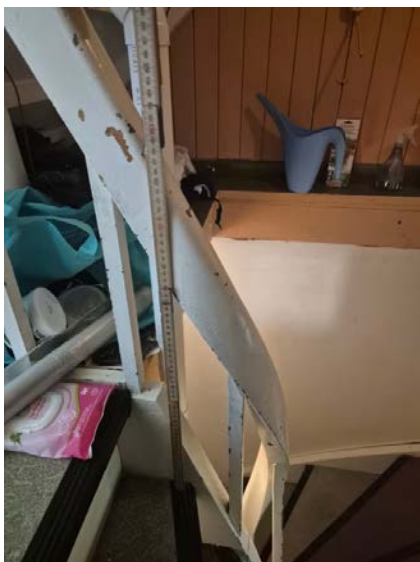
Viser målt rekkverkshøyde trapp kjeller.

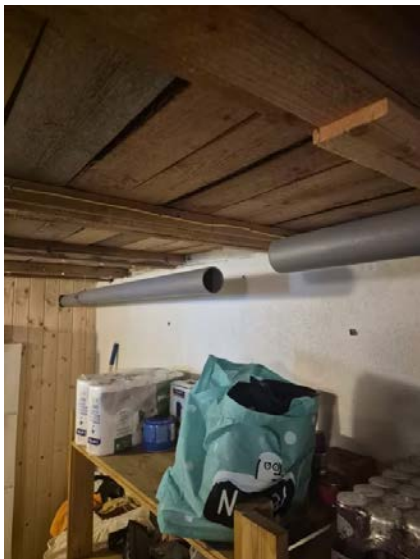
Avløpsrør har nådd en alder hvor skader/løkkasjer kan oppstå.

Viser område hvor avløpsrør er kappet.

Ved eventuelle oppgraderinger av våtrom/kjøkken vil det være hensiktsmessig å skifte avløpsrør.

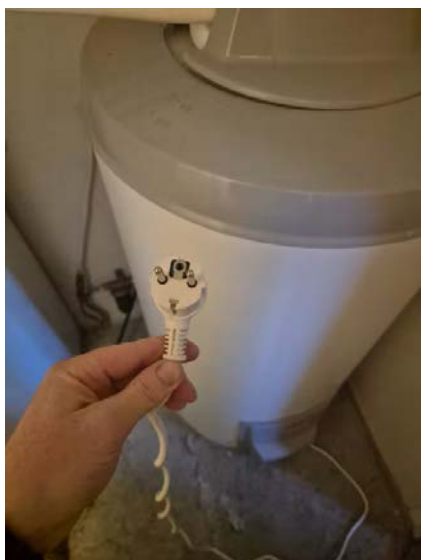
Viser plugg/støpsel, ingen tegn til varmegang.
