Slåttsvevegen 104, 2412 SØRSKOGBYGDA

**Stor, koselig og solrik eiendom,  
beliggende i et landlig område  
med kort vei til butikk, barneskole  
og friluftsområder.**

**Salgsobjekt:** Enebolig  
**Eierform:** Eiet  
**Byggeår:** 1955  
**BRA-i/BRA Total** 154/195 kvm  
**Tomtstr.:** 4332.5 m<sup>2</sup>  
**Soverom:** 3  
**Antall rom:** 5  
**Gnr./bnr.** Gnr. 158, bnr. 228  
**Oppdragsnr.:** 1211250217

| Tilstandsrapport ..... | 38 |

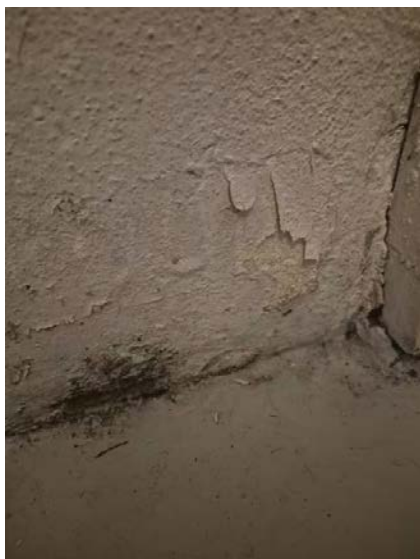
\*Rom under terreng: Det registreres mineralutslag (salt/kalkutslag) i overflater, som indikerer at det er en fuktgjennomgang i grunnmur. Dette er ikke uvanlig for boligen fra denne tidsperioden da kjellergulv og fundamenter ligger etablert uten spesiell fuksikring mot grunnmasser. Kjelleren egner seg ikke for innredning med organiske materialer, og bør kun benyttes med fritt eksponerte murflater, for å ivareta best mulig vilkår for uttørking. Innredning/bruksendring av kjellere er ikke å anbefale uten oppgradering av drenering og utvendig fuksikring kombinert med isolering av grunnmuren på utsiden.

Viser eksempel av salt/kalutslag på innvendig vegg i kjeller.

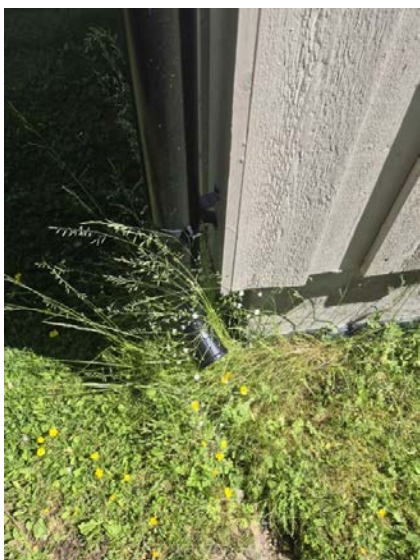
Viser nedløpsrør med etablert utkast og terrengforhold med fall vekk fra grunnmur.

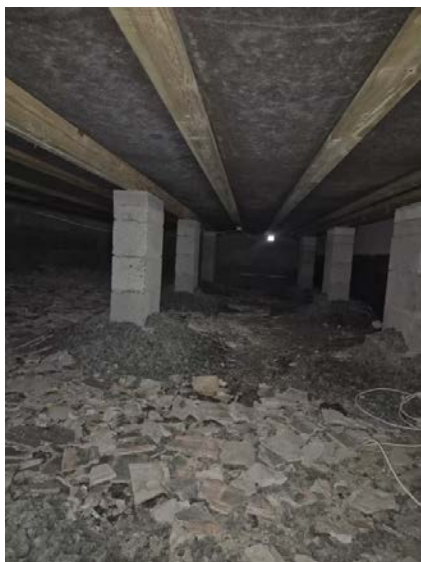
\*Krypkjeller: Det mangler fuktsperre i form av plastfolie på bakken i krypkjelleren. Dette medfører at fuktighet fra bakken stiger opp i krypkjelleren med påfølgende økt luftfuktighet og risiko for en skadeutvikling

Viser del av krypkjeller.

Det anbefales å etablere plast mot grunn, for å redusere luftfuktigheten i rommet.

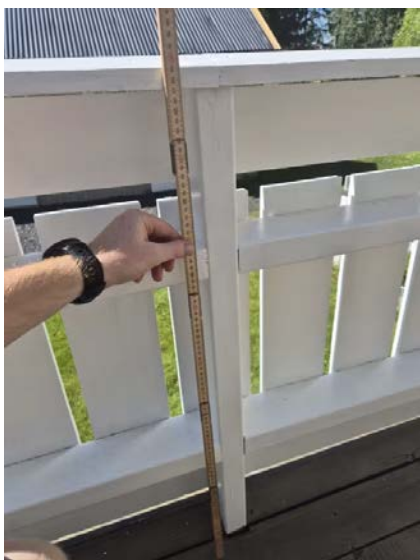
| Type | Terrasse |
|---|---|
| Er det avvik på rekkverkshøyde og åpninger i rekkverket i forhold til gjeldene byggt teknisk forskrift på befaringsstidspunktet? | Ja |

Viser rekkverkshøyde, høyde rekkverk målt til 91 cm.

Utbedring av ovennevnte forhold må påregnes.

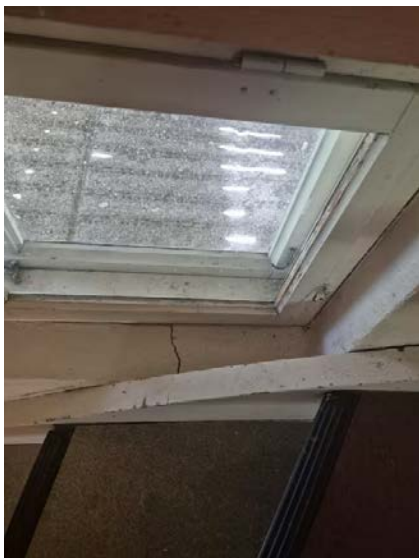
Viser varevindu i trapp kjeller med bruksslitasje på ramme og karm.

Overflatebehandlinger må påregnes.

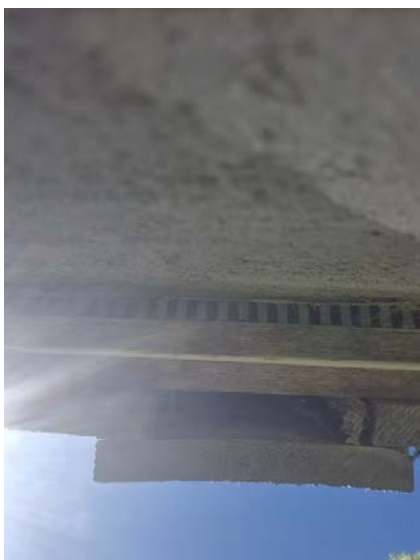
Viser manglende tetting mot mos ved bruk av lusing/kloss.

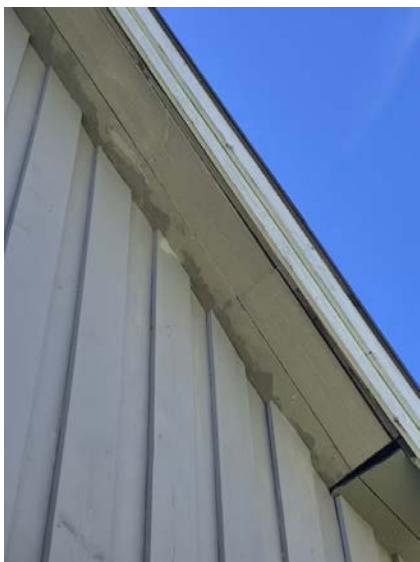
Viser gesimskasse og vindskier med manglende overflatebehandling.

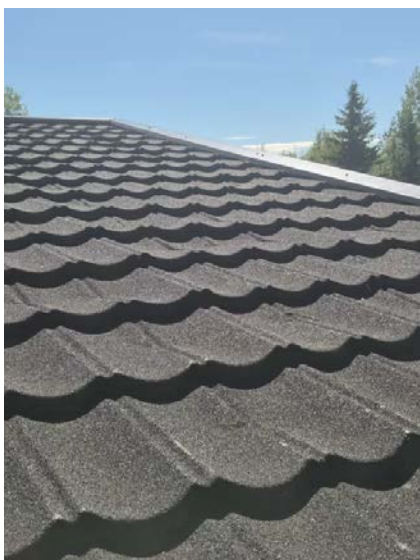
| Er det skader på takstein, mosegroing, buler i papp, rust eller bulker i plater? | Ja |

Viser område med bulker i takplater.

| Utbedring/utskifting av metallplater anbefales for å unngå lekkasjer og skader. | |

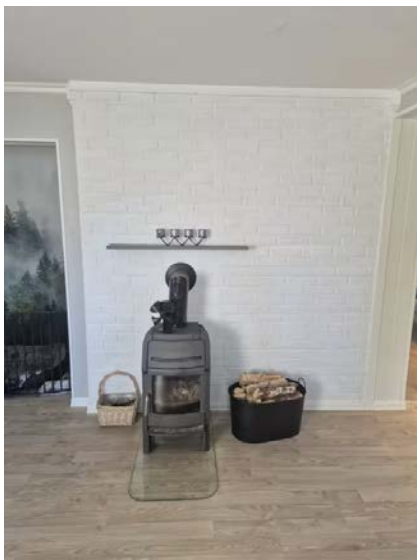
Viser ildsted i stue 1. etasje.

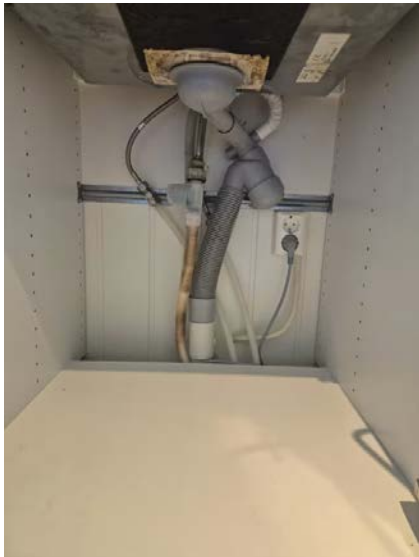
Integrert stekovn er ikke skrudd fast i innredning.  
Det er registrert flere plasser med blemmer på foliert benkeplate.  
Vannrør under kum er ikke klamret og det er fare for støtskade.  
Vannstoppeventil ikke etablert (krav fra 2010).  
Komfyrvakt ikke etablert (krav fra 2010).

Viser vann- og avløpsinstallasjoner under kjøkkenkum.

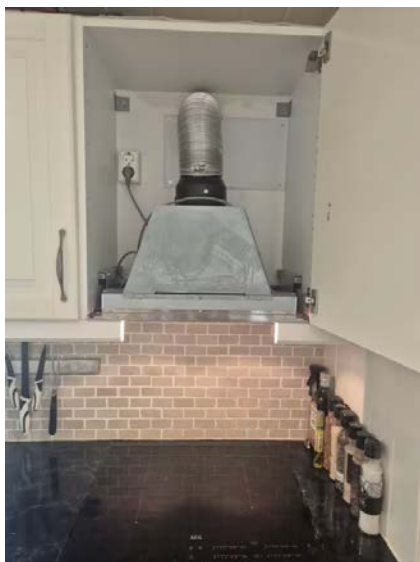
Ventilator med mekanisk vifte, avtrekk ført ut mot fri. Avtrekk funksjonstestet med tilfredsstillende avtrekksfunksjon.

Viser ventilator med mekanisk vifte.

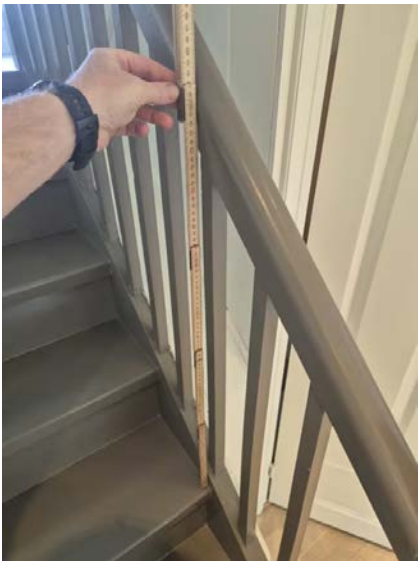
Viser målt rekkverkshøyde trapp 2. etasje.

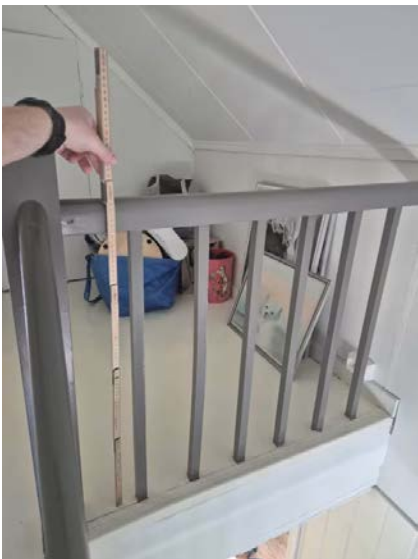
Viser målt rekkverkshøyde trapp 2. etasje.

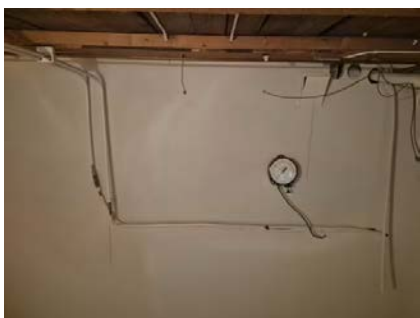
Viser eksempel av utførselen vannrør og ufagmessig utførelse.

Vannrør har nådd en alder hvor skader/lekkasjer kan oppstå.

Vannrør må isoleres i kalde rom for å unngå frost og kondens.

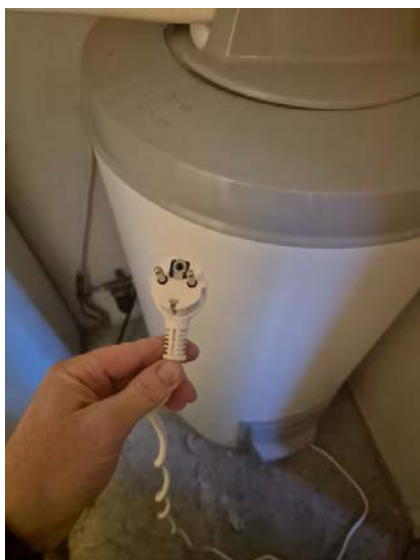
Viser plugg/støpsel, ingen tegn til varmegang.

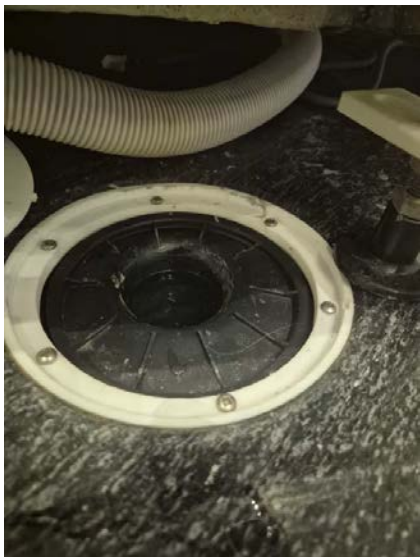
2Viser sluk under dusjkabinett med vannlås.
