Tilstandsrapport

Enebolig

Ringveien 7B , 1386 ASKER

Befaringsdato: 09.04.2026

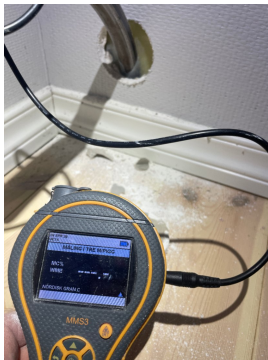
Gulvet er av fliser, furuplank og parkett. Veggene har plater med glassfiberstripe, tapet og malt mur på vaskerom. Hulltaking er foretatt uten å påvise unormale forhold.

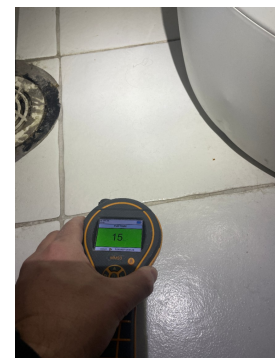
Hullboring er ansett som unødvendig mot vaskerom da det ikke er fritt vann på gulv eller vegger. Det ble fukt målt i vegg mellom bad og vaskerom da det er åpning i vegg inne i skapet. Fuktmåling på overflater er også foretatt, men dette er en metode som kan ha avvik da måleinstrumentet kan gi utslag på materialer som leder strøm som f.eks. varmekabler, armeringsjern etc.

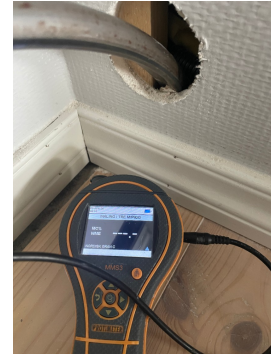
Hulltaking er foretatt i soverom i vegg mot dusjsone. Hulltaking er foretatt uten å påvise unormale forhold.

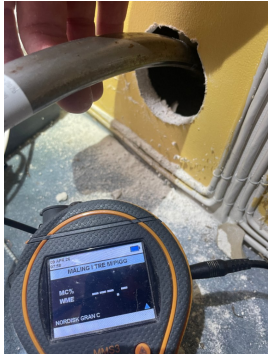
Hulltaking er foretatt i bod mot våtsone dusj. Hulltaking er foretatt uten å påvise unormale forhold.

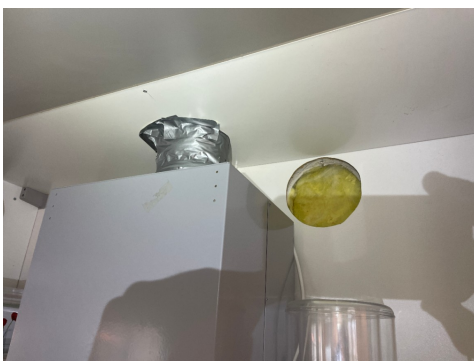
Det er kjøkkenventilator med avtrekk ut. Vifte styres med fjernkontroll. NB! Hull etter tidligere kanal bør tettes forsikringsmessig i yttervegg.

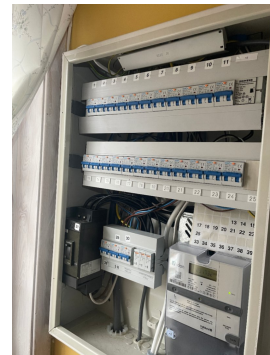
-El-anlegg er kun beskrevet ikke kontrollert. Varmekabler, lamper, lys og andre elektriske komponenter er ikke funksjonstestet. Downlights/lys ikke demontert for kontroll. Avvik kan forekomme.

Elektrisk anlegg fremstår i ok tilstand, jeg er ikke fagmann for feltet og anbefaler på generelt grunnlag at elektriker vurderer slike anlegg.
