Tilstandsrapport

Enebolig

Fiolvegen 11, 2100 SKARNES

Befaringsdato: 12.03.2025

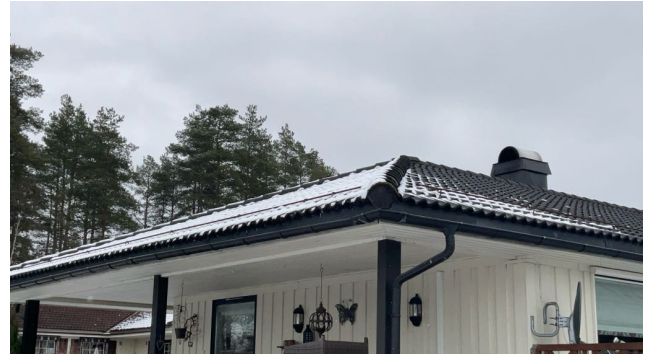
! TG 2 Nedløp og beslag

Lakkerte metall beslag, renner og nedløp. Heldekkende pipebeslag i metall og luftehatt nyere. Snøfangere.

- Det mangler snøfangere på hele eller deler av taket, men det var ikke krav om dette på byggemeldingstidspunktet.
- Mer enn halvparten av forventet brukstid er passert på renner/nedløp/beslag.
- Takrenner har punktvis lekkasjer.

Noen renneskjøter er deformert og symptom til utette (Ikke rennerskjøter- kun loddet). Ikke snøfanger entresiden, men noen taktrinn, imidlertid er flere av disse skadet og danner ikke en helhetlig snøfanger. Noen vindusbeslag har flass.

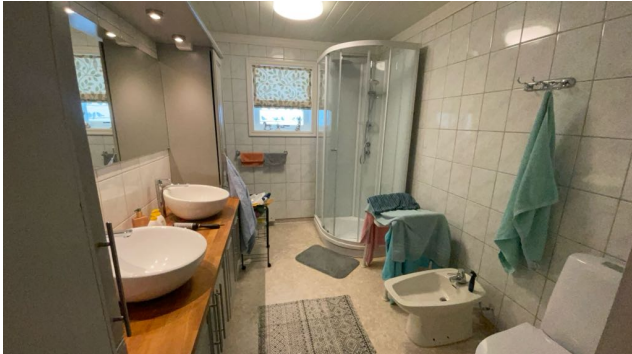
1. ETASJE > BAD

! TG 2 Overflater vegger og himling

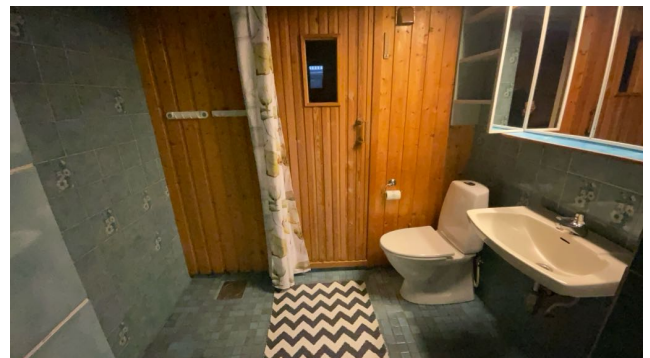
KJELLER > BAD

TG 3 Overflater vegger og himling

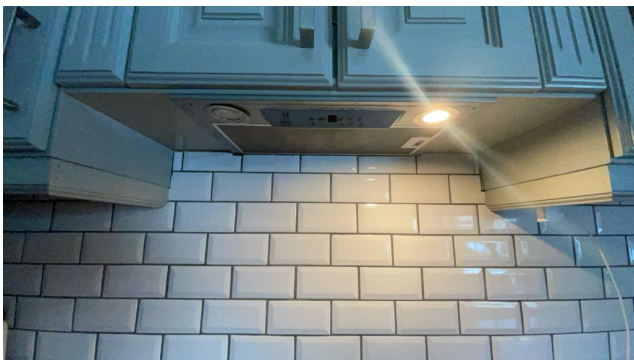
KJELLER > KJØKKEN

! TG 3 Overflater og innredning

Enten bør det etableres ny kjøkkenbenk, eller overflater utbedres hvor tidligere kjøkkenbenk var plassert.

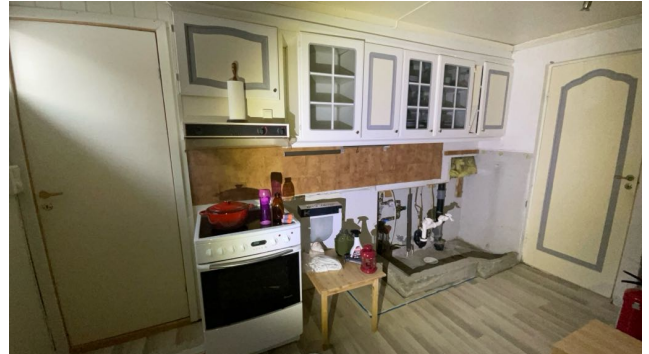
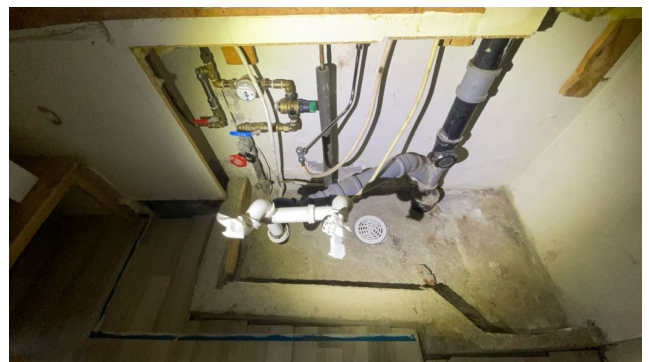
KJELLER > KJØKKEN

! TG 2 Avtrekk

Montere nytt filter.

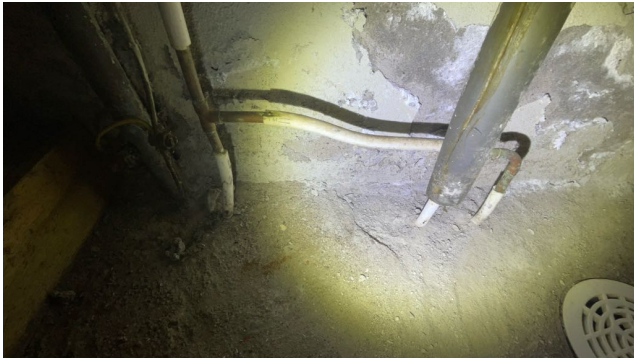
TG 2 Avløpsrør

Det er avløpsrør av plast. En del igjenbygget/lite synlig.

- I forbindelse med oppgradering av våtrom vil det være naturlig med utskiftning av rør.
- Det er ikke behov for utbedringstiltak siden anlegget fungerer i dag, men ut ifra alder kan skader plutselig oppstå på eldre anlegg.

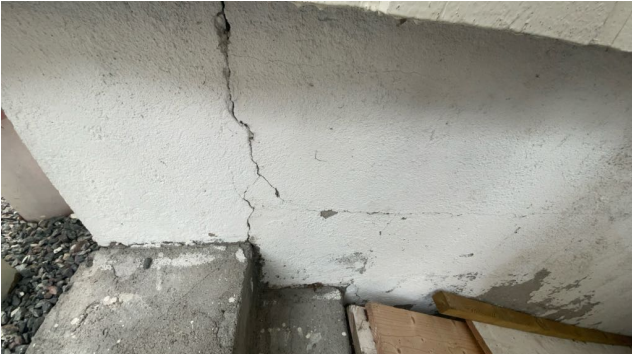
TG 2 Terrenghold

Nokså flatt rundt boligen.

Ideelt sett bør det 3m ut fra bygningen være godt fall ifra for å senke belastning av overflatevann mot muren (bør sees sammen med pkt. rom under terreng).

Terrengjusteringer bør vurderes, men det kan være krevende å endre ved fjelltomter.

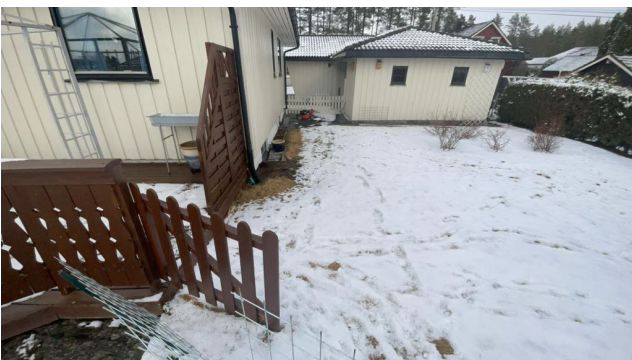
TG 2 Utvendige vann- og avløpsledninger

Iht. oppstikk er utv. avløpsrør av plast og vannledninger er av kobber/plast (PEL) fra byggeåret, men andre rørtypen i grunn kan ikke utelukkes (ikke synlig). Utv. rør er kun vurdert på mindre synlige deler, evt. opplysninger fra eier og alder (for nærmere vurdering kreves kamerainnspeksjon eller graving).

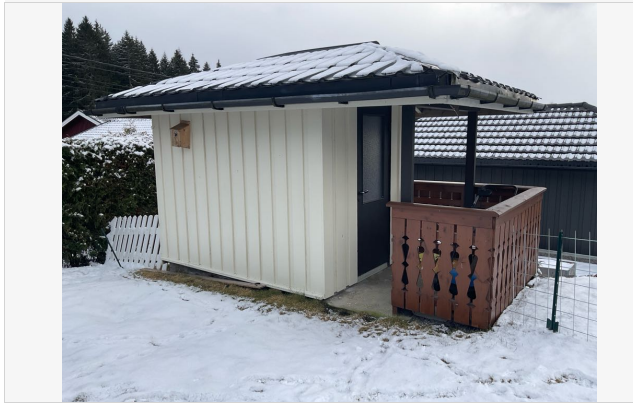
Bod

Alminnelig uisolert bindingsverksbod m/valmtak fundamentert over upusset lecamur. Utvendig kledning av tømmermannspanel og takteking av taksteinsformede metallplater på tak. Plast renner. Inv. Panel og vinylflis/belegg på gulv. Vindu og dør m/enkelt glass. En liten 2m2 balkong i forkant med støpt gulv. Tynnplate undertak er påvist mykt/skadet i takutstikk.
