Fiolvegen 11, 2100 SKARNES

**Pen og hyggelige enebolig *
Innerst i blindveg * Veletablert
område * 1/2-part av garasje**

Befaringsdato: 12.03.2025

Rapportdato: 20.03.2025

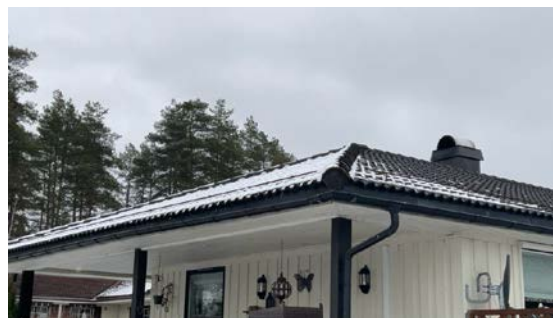
Takrenner har punktvis lekkasjer.

! TG 2 Nedløp og beslag

Lakkerte metall beslag, renner og nedløp. Heldekkende pipebeslag i metall og luftehatt nyere. Snøfangere.

- Overvåk tilstanden jevnlig. For å få tilstandsgrad 0 eller 1 må tekingen skiftes ut, men tidspunktet for når dette er nødvendig er vanskelig å si noe om.

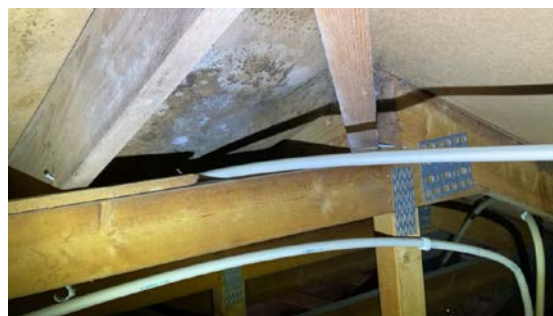
Det er påvist fuktskjolder/skader i takkonstruksjonen.

Eksempel på skjolde i undertak ved valm

Det bør ryddes opp blant ventilasjonsrørene og vifte som ikke er ibruk fjernes. Rør som er falt ned bør settes tilbake og isoleres på kaldtloft. Skjolder bør nødvendigvis ikke strakstiltak, men bør følges med på og kan føre til tiltak.

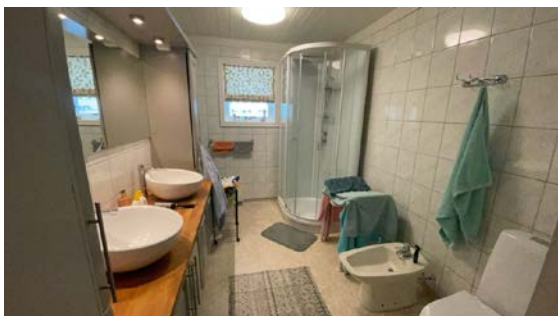
1. ETASJE > BAD

TC 2 Overflater vegger og himling

- Det er påvist avvik i fuger.

Det er missfarge/sverte i enkelte fuger bak kabinett samt noen gamle ufugede pluggeskruehull - opplyst vært badekar tidl. og høyde på missfarge kan se ut å stemme med en tidl. badekarkant. En liten sprekk i flis nederst i dusjhjørne (bak kabinett).

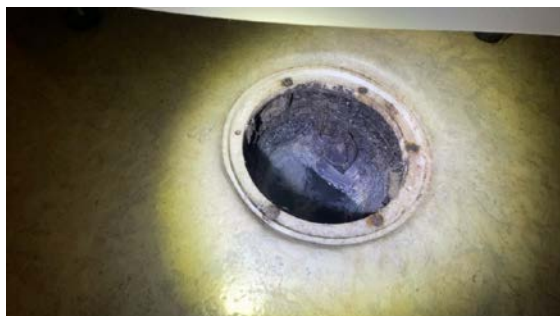
Sluk

Sluket er eldre/originalt og har rustne skruer i klemring hvorav en mangler. Det er ingen dokumentasjon for utførelse av tettesjiktet. Det er uten membranmansjetter ved rørgjennomføring i vegger (synes i baderomsinnredning, imidlertid er dette området skjermet med baderomsinnredningen).

- Overvåk tilstanden jevnlig. For å få tilstandsgrad 0 eller 1 må slukløsningen skiftes ut og sannsynligvis må også membransjiktet skiftes/utbedres. Det er imidlertid vanskelig å si noe om tidspunktet for når dette er nødvendig.

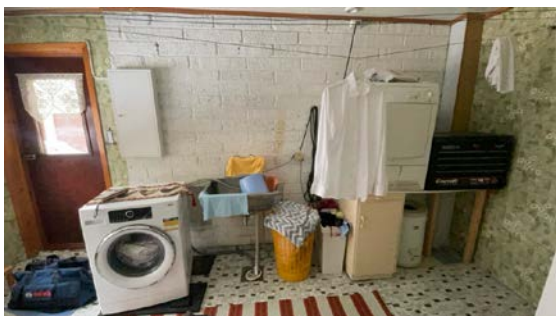
Vaskerom

Rommet har utgått brukstid, løse fliser flere steder og det kan ikke verifiseres noe tettesjikt bak fliser eller våtsonen på vegg (malt murvegg bak vaskekar). Klemringen i sluket er skadet og provisorisk fuget ned mot stakeplugg. Tapet har løsninger i bunn.

Kostnadsestimat: 100 000 - 300 000

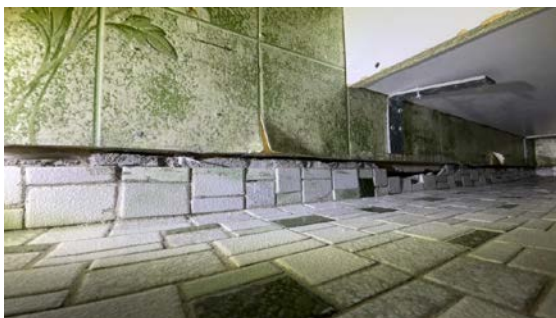
Løstnet tapet og fliser

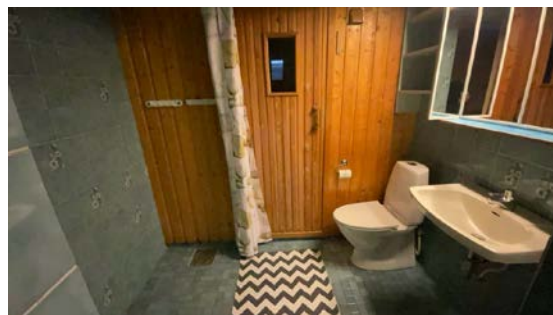
KJELLER > BAD

TG 3 Overflater vegger og himling

- Det er påvist at flisfuger har riss/sprekker.
- Det er registrert synlige tegn på fukt-/råteskader.
- Det er uegnede materialer i våtsoner

Himlingsmaling er pløsete/flasset (opplyst vært slik siden kjøp 1992). Trepanel er i våtsoner (selv om det er 156cm fra dusjgarnityret). Panelet er svertet samt noe råteskadet i nedkant over slukplasseringen som er mot panelveggen. Det er påvist løsninger i fugemasse og det er litt avskallinger og riss i nedkant fliser dusjsoner samt i hjørnet ved servant.

- Fuger bør skiftes ut.
- Uegnete materialer må fuktbeskyttes/utskiftes.

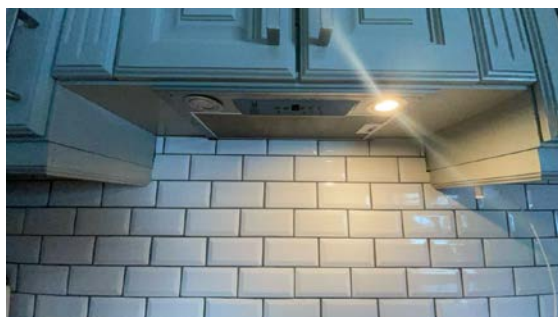
KJELLER > KJØKKEN

TG 3 Overflater og innredning

- Kjøkkeninnredningen er skadet/har betydelig skader.

Enten bør det etableres ny kjøkkenbenk, eller overflater utbedres hvor tidligere kjøkkenbenk var plassert.

Kostnadsestimat: 10 000 - 50 000

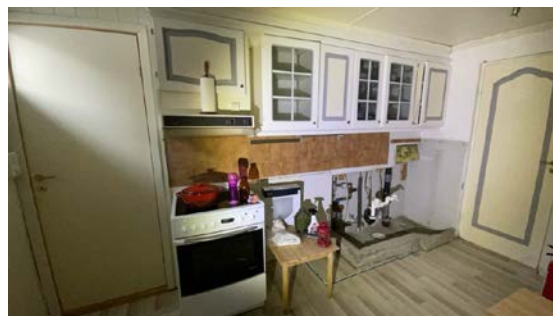
KJELLER > KJØKKEN

TG 2 Avtrekk

Montere nytt filter.

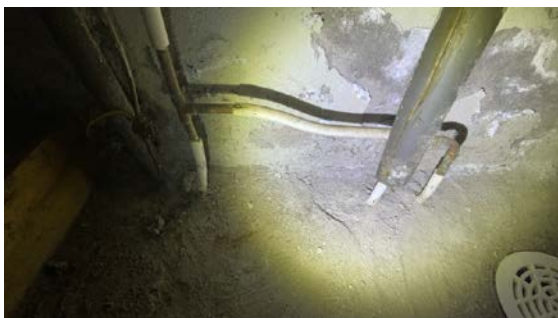
TC 2 Avløpsrør

Det er avløpsrør av plast. En del igjenbygget/lite synlig.

- I forbindelse med oppgradering av våtrom vil det være naturlig med utskiftning av rør.
- Det er ikke behov for utbedringstiltak siden anlegget fungerer i dag, men ut ifra alder kan skader plutselig oppstå på eldre anlegg.

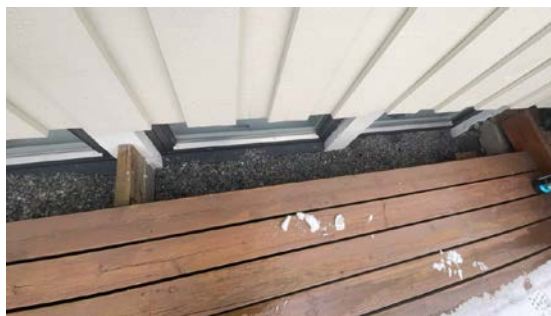
Vinduer lavt i terreng ved terrasse

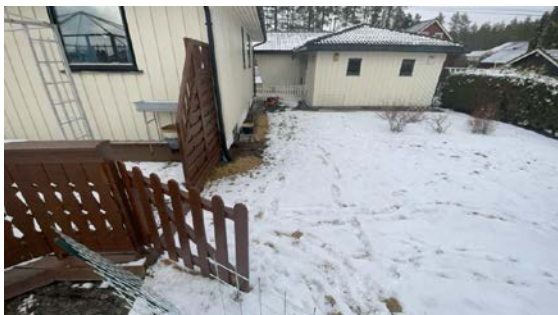
TC 2 Utvendige vann- og avløpsledninger

Iht. oppstikk er utv. avløpsrør av plast og vannledninger er av kobber/plast (PEL) fra byggeåret, men andre rørtyper i grunn kan ikke utelukkes (ikke synlig). Utv. rør er kun vurdert på mindre synlige deler, evt. opplysninger fra eier og alder (for nærmere vurdering kreves kamerainnspeksjon eller graving).

- Det er ikke behov for utbedringstiltak siden anlegget fungerer i dag, men ut ifra alder kan skader plutselig oppstå på eldre anlegg.
