Fiolvegen 11, 2100 SKARNES

# Pen og hyggelige enebolig innerst i blindveg

| Tilstandsrapport ..... | 39 |

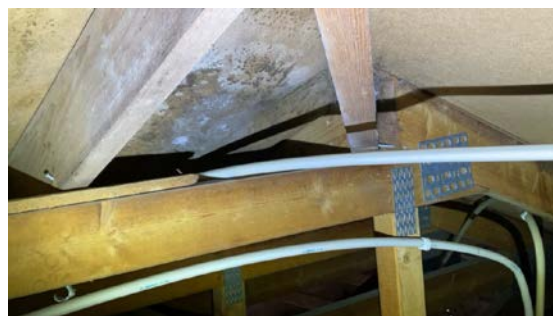
Det er påvist fuktskjolder/skader i takkonstruksjonen.

Eksempel på skjolde i undertak ved valm

Det bør ryddes opp blant ventilasjonsrørene og vifte som ikke er ibruk fjernes. Rør som er falt ned bør settes tilbake og isoleres på kaldtloft. Skjolder bør nødvendigvis ikke strakstiltak, men bør følges med på og kan føre til tiltak.

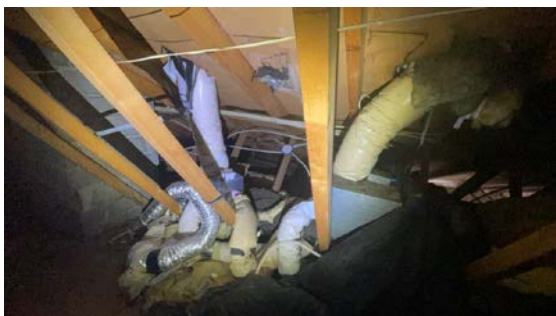
Ventilasjonskanaler/vifter hvor et uisolert har falt ned (til venstre i bildet)

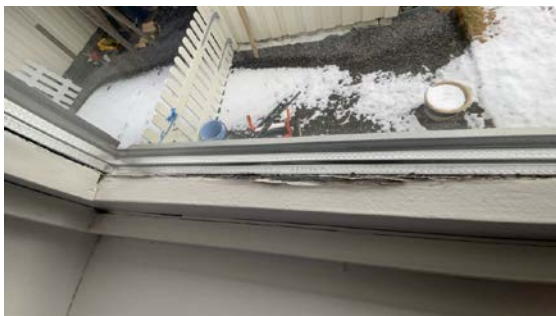
Kondenslitasje

Kondens kan skyldes begrenset ventilasjon, men også utetthet mellom karm/ramme (pakninger har krympet og går ikke helt mot hjørne). Mtp. alder er det påregnelig med noe utskiftninger av vinduer/glass over tid.

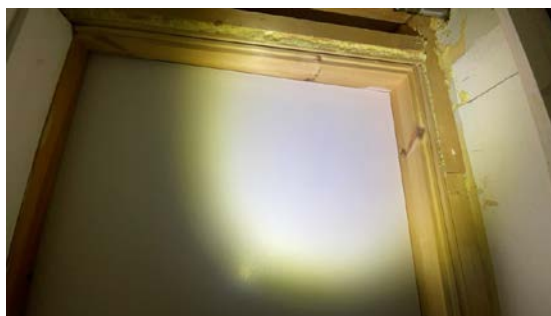
- Enkelte dører må justeres.

Dørene må justeres samt den i kjellerentre må belistes.

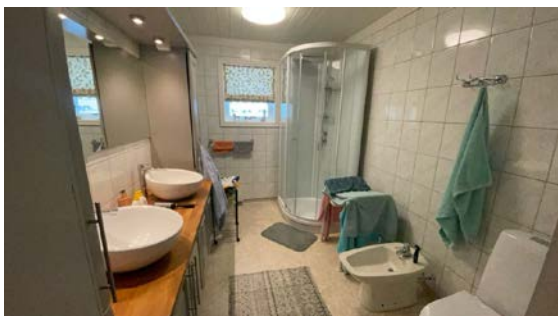
- Det er påvist avvik i fuger.

Det er missfarge/sverte i enkelte fuger bak kabinett samt noen gamle ufugede plugger/skruehull - opplyst vært badekar tidl. og høyde på missfarge kan se ut å stemme med en tidl. badekarkant. En liten sprekk i flis nederst i dusjhjørne (bak kabinett).

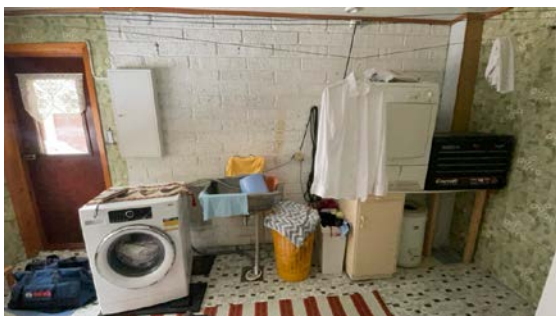
Vaskerom

Rommet har utgått brukstid, løse fliser flere steder og det kan ikke verifiseres noe tettesjikt bak fliser eller våtsone på vegg (malt murvegg bak vaskekar). Klemringen i sluket er skadet og provisorisk fuget ned mot stakeplugg. Tapet har løsninger i bunn.

Kostnadsestimat: 100 000 - 300 000

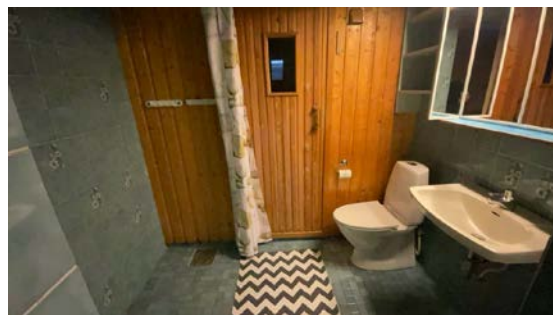
- Det er påvist at flisfuger har riss/sprekker.
- Det er registrert synlige tegn på fukt-/råteskader.
- Det er uegnede materialer i våtsoner

Himlingsmaling er pløsete/flasset (opplyst vært slik siden kjøp 1992). Trepanel er i våtsoner (selv om det er 156cm fra dusjgarnityret). Panelen er svertet samt noe råteskadet i nedkant over slukplasseringen som er mot panelveggen. Det er påvist løsninger i fugemasse og det er litt avskallinger og riss i nedkant fliser dusjsoner samt i hjørnet ved servant.

- Fuger bør skiftes ut.
- Uegnete materialer må fuktbeskyttes/utskiftes.

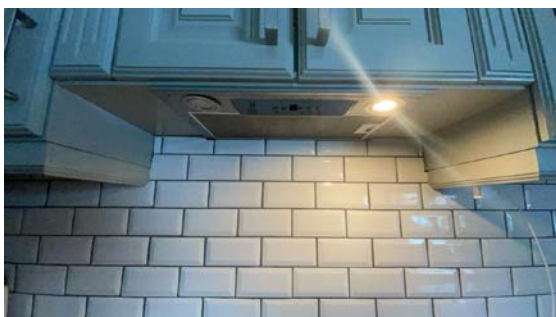
- Kjøkkeninnredningen er skadet/har betydelig skader.

Enten bør det etableres ny kjøkkenbenk, eller overflater utbedres hvor tidligere kjøkkenbenk var plassert.

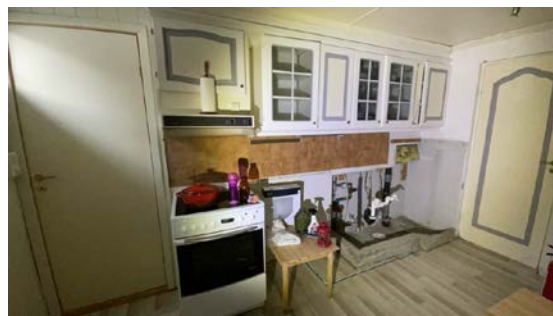
- Det er avvik:

Montere nytt filter.

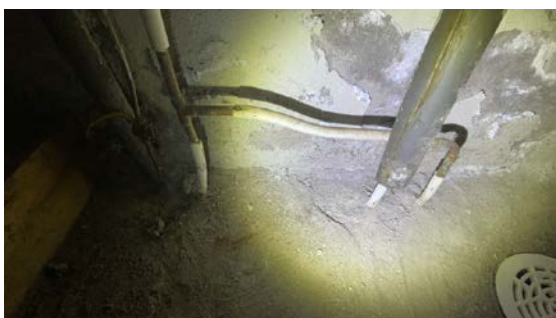
## ! TG 2 Avløpsrør

Det er avløpsrør av plast. En del igjenbygget/lite synlig.

- I forbindelse med oppgradering av våtrom vil det være naturlig med utskiftning av rør.
- Det er ikke behov for utbedringstiltak siden anlegget fungerer i dag, men ut ifra alder kan skader plutselig oppstå på eldre anlegg.

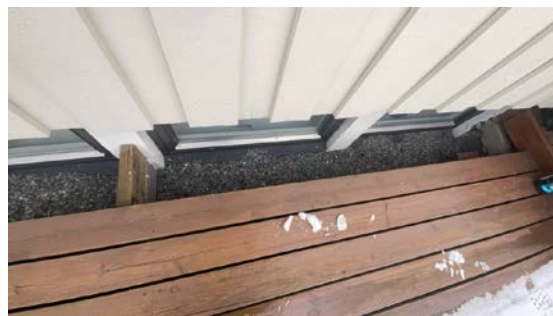
- Det mangler, eller på grunn av alder er det sannsynlig at det mangler, utvendig fuktsikring av grunnmuren ved kjeller/underetasje.
- Mer enn halvparten av forventet levetid på drenering er overskredet.

Det kan synes fuktsperre over terreng på deler av boligen, men kan ikke verifiseres rundt hele (evt. er den nedfylt under terreng). Under entreterrassen kan det synes at fuktsperre over terreng slutter ca. midt på veggen.

Vinduer lavt i terreng ved terrasse

- Det må gjennomføres ytterligere undersøkelser.
- Tiltak for redrenering rundt boligen kan ikke utelukkes.
- Overvåk tilstanden jevnlig. For å få tilstandsgrad 0 eller 1 må dreneringen skiftes ut, men tidspunktet for når dette er nødvendig er vanskelig å si noe om. Bruken av underetg/kjeller vil og være avgjørende.

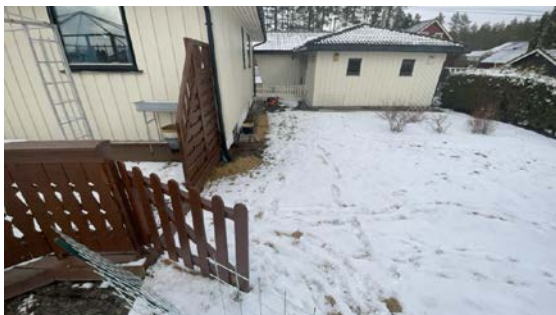
## ! TG 2 Utvendige vann- og avløpsledninger

Iht. oppstikk er utv. avløpsrør av plast og vannledninger er av kobber/plast (PEL) fra byggeåret, men andre rørtyper i grunn kan ikke utelukkes (ikke synlig). Utv. rør er kun vurdert på mindre synlige deler, evt. opplysninger fra eier og alder (for nærmere vurdering kreves kamerainnspeksjon eller graving).

- Det er ikke behov for utbedringstiltak siden anlegget fungerer i dag, men ut ifra alder kan skader plutselig oppstå på eldre anlegg.
