Skogsbakken 1B, 4319 SANDNES

**Sandnes sentrum - Romslig  
selveier-leilighet med 3 soverom.  
Attraktiv beliggenhet. Kun få  
minutters gange til sentrum.**

# Tilstandsrapport

Befaringsdato: 14.01.2026

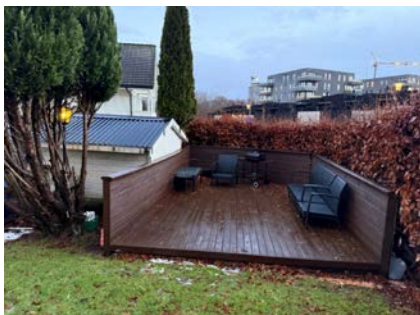
- Lokal utbedring må utføres.

Lokale tiltak er lagt til grunn, påregnelig med tiltak for å avrette og avstive konstruksjon.

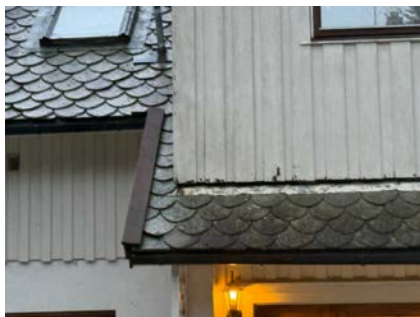
- Det er påvist andre avvik:
- Utvendige overflater, det er registrert nedbrytning/råte i deler av kledning yttervegg, nedbrytning og råte påvist i takkonstruksjon/rafte kasser utvendig. Det er registrert enkelte riss/ sprekker i pusset mur/grunnmur enkelte av disse kan trolig tilbake skrives til tidligere setninger i konstruksjonen. Drens er ikke direkte synlig, grunnmurs plast er ikke synlig avsluttet over terreng. Det er registrert noe sig i terreng, ved belegningsstein i gårdsrommet. Skifertak fra byggeåret, mangler snøfangere. Taket må påregnes teknet på ny i nær fremtid da nåværende tekking er utgått på dato og det vil være tidsspørsmål når dette er uttett. Det er fare for noe råteskader i underliggende treverk om det har trengt inn fukt. Takrenner i plast nedbrytning i tak kroker, nedløp uttett overgang mot avløpsrør i terreng.

## TG 2 Andre utvendige forhold

Utvendig overflater generelt.

Ytterlige undersøkelse av utvendige overflater bygning anbefales. Det er påvist utvendige forhold som kan medføre økt risiko for skjulte skader eller som kan føre til vesentlige uforutsette kostnader, omfang utvendig vedlikehold besørges i hovedsak av sameiet og er dermed ikke nærmere vurdert.

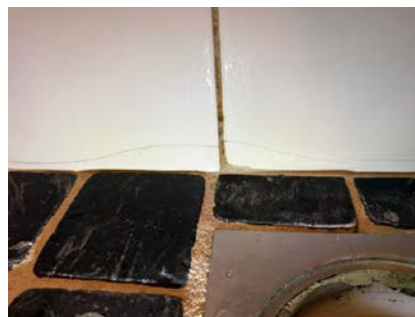
En må forvente generell oppgradering av våtrommets tettesjikt/membran for at våtrommet skal tåle en normal bruk etter dagens krav (tett våtsone). En samlet TG 3 for rommet er satt med bakgrunn i påviste skader, alder og manglende tetthet i våtsonen på rommet. Manglende oppgradering av våtrommet medfører høy risiko for at konstruksjonene ikke vil tåle vanlig bruk av vann eller lekkasjer. Dagens utforming og tilstand medfører en større risiko for at våtrommets konstruksjoner ikke vill tåler lekkasjer, som kan føre til fuktskader i tilstøtende konstruksjoner.

**Kostnadsestimat: 100 000 - 200 000**

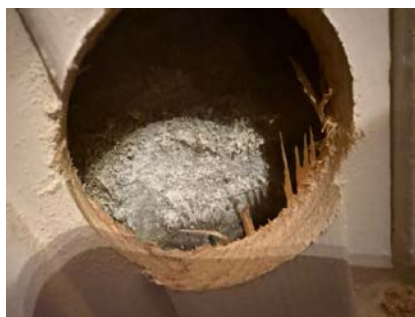
Hulltaking i tilstøtende vegg

Det er foretatt hulltaking med 73 mm hullbor fra tilstøtende rom. Undersøkelsen viser tegn til fukt verdier målt viser til maks 19,6 % i konstruksjonen, som indikerer transport etter fukt. Merknad: Nye fukt målinger ble foretatt i regi av eier (uke 5) i etterkant av befaring befaring takstmann som viser til maks 16,1 % (m/Tramex) som er under metnings punkt for fukt, for mer info konferer eier.

- Hulltaking er foretatt i tilstøtende vegg, det er en betongvegg bak påførte skillevegg mot bad. Noe kalk/saltutslag på betongmuren, ved hulltaking der denne er synlig, dette tyder på at muren transporterer noe fukt. Måleresultatet av fuktmåling i påførende vegg viser til variable fuktverdier i mellom 18,6 % - 19,6 % - som indikerer transport eller

### TG 2 Tilliggende konstruksjoner våtrom

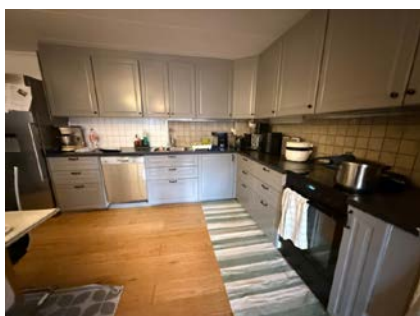
Varierende overgang våtromsplater og flis på vegg over underkap. Merknad: et lys fungerer ikke under avtrekk, skyldes sannsynlig lyspære. Noe misfarging, gliper i skjøtet parkett på kjøkken, det ble ikke registrert fuktskade omringende kjøkkeninnredning på befaringsdagen. Det er ikke montert vannstopper, i underskap under vask.

Påregnelig normalt med noe justering av enkelte dører/skuffer. Avløpsrør under kjøkkenvask bør etterstrammes med jevne mellomrom, dette fordi disse over tid glir fra hverandre ved bruk av varmt og kaldt vann. Det kan vurderes å montere en vannstopper under vask, for å begrense fuktskader ved en evt. vannlekkasje.
