# Tilstandsrapport

Enebolig

Lømovegen 5, 2416 JØMNA

Befaringsdato: 17.02.2026

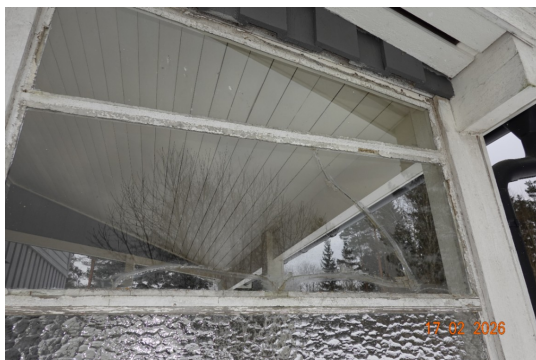
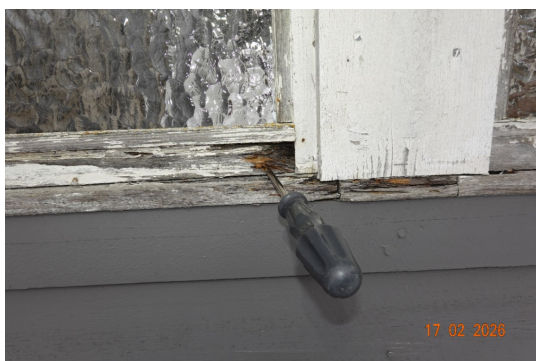
- Det bør foretas nærmere undersøkelser av balkong/terrasser når den er snøfri.
  - Det er ikke krav om utbedring av rekkverkshøyde opp til dagens forskriftskrav.
- Vindu bør skiftes.
