Lømovegen 5, 2416 JØMNA

**Innholdsrik enebolig over 3 plan  
på solrik tomt. Stort garasjeuthus  
på 78m<sup>2</sup>. Bygningsmasse med  
oppgraderingsbehov.**

### **Salgsoppgavedato**

Befaringsdato: 17.02.2026

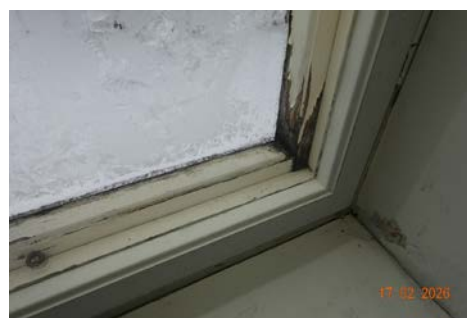
- Det er påvist at enkelte vinduer er vanskelig å åpne/lukke.
- Det er påvist tegn på innvendig kondensering av enkelte vindusglass.
- Karmene i vinduer er slitte og det er sprekker i treverket.

- Det må påregnes noe vedlikehold og at enkelte vinduer må skiftes ut.
- Vinduer må justeres.
- Det bør gjøres tiltak for å bedre ventilering av rommet.
- Kondensering på enkelte glass har medført fuktskader i treverk som kan medføre utskiftningsbehov av enkelte vinduer.

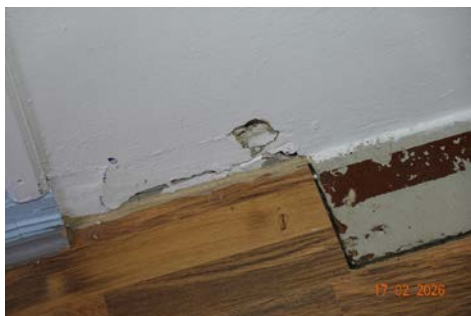
## TG 3 Rom Under Terreng

Det er foretatt fuktsøk med fuktindikator i kjeller. Ved bruk av fuktindikator ble det målt fuktvariasjoner.

Steder med saltutslag på kjelleryttervegger, etter fuktgjennomgang i veggene.

Begrenset ventilering i kjelleren bør utbedres for å redusere risikoen for videre fukt- og råteskader.

Etablere ny drenering på utvendige kjelleryttervegger.

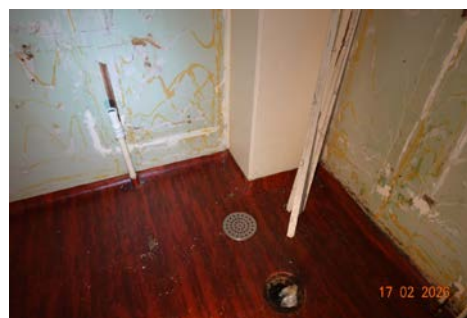
## VÅTROM

### 1.ETASJE > BAD

- Våtrommet må totalrenoveres. Alle forhold med tettesjikt, våtzone, sluk m.m. må dokumenteres.

Kostnadsestimat: 200 000 - 500 000
