# Tilstandsrapport

Tomannsbolig

Nedre Brentås vei 3 B (s.nr. 2), 3060 SVELVIK

Befaringsdato: 17.09.2024

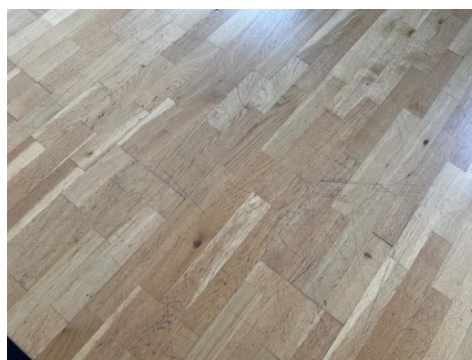
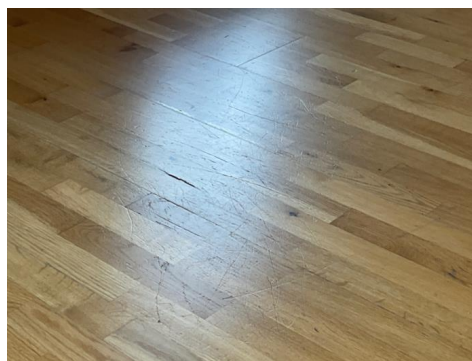
## TG 2 Etasjeskille/gulv mot grunn

Etasjeskiller er av trebjelkelag.

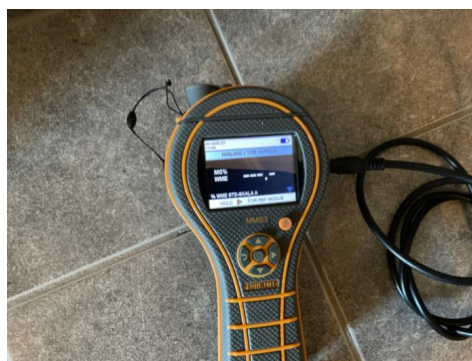
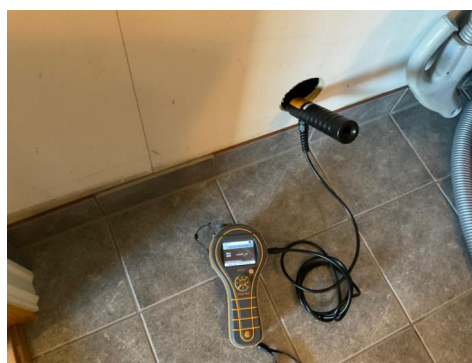
### TG 1 Tilliggende konstruksjoner våtrom

Hulltaking er foretatt uten å påvise unormale forhold. Hulltaking er foretatt ved/i Bod. Det ble ikke indikert fukt ved fuktsøk med Protimeter MMS3 med pigger.
