# Tilstandsrapport

Fritidsbolig

Finnbutunet 51, 5713 VOSSESTRAND

Befaringsdato: 12.11.2025

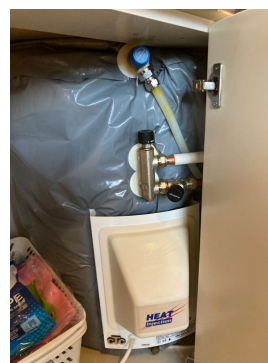
Årstill: 2007

Kilde: Produksjonsår på produkt

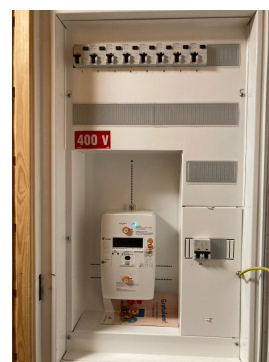
10. Er det tegn på at kabelinnføringer og hull i inntak og sikringsskap ikke er tette, så langt dette er mulig å sjekke uten å fjerne kapslinger?  
**Nei**
11. Finnes det kursfortegnelse, og er den i samsvar med antall sikringer?  
**Ja**
12. Foreta en helhetsvurdering av det elektriske anlegget, dets alder, allmenne tilstand og fare for liv og helse. Bør det elektriske anlegget ha en utvidet el-kontroll?  
**Ja Alle anlegg som ikke har hatt el-kontroll dei siste 5 årene bør få dette utført**
