# Tilstandsrapport

Øygaardveien 11 B, 1357 BEKKESTUA

# gnr. 19, bnr. 575

Rapportdato: 11.09.2023

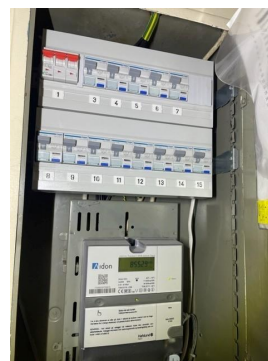
### Inntak og sikringsskap

8. Er det tegn på at kabelinnføringer og hull i inntak og sikringsskap ikke er tette, så langt dette er mulig å sjekke uten å fjerne kapslinger?  
**Nei**
9. Finnes det kursfortegnelse, og er den i samsvar med antall sikringer?  
**Ja**
10. Foreta en helhetsvurdering av det elektriske anlegget, dets alder, allmenne tilstand og fare for liv og helse. Bør det elektriske anlegget ha en utvidet el-kontroll?  
**Ja**
