# Tilstandsrapport

Leilighet

Skomakerstredet 3, 1767 HALDEN

Befaringsdato: 15.10.2024

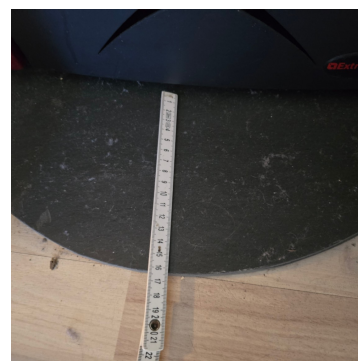
Det må monteres en plate som dekker krav.

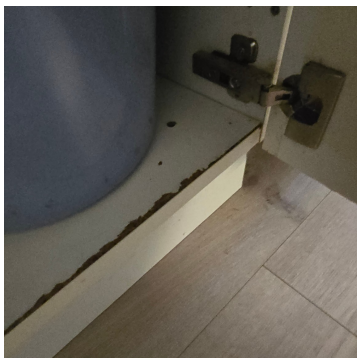
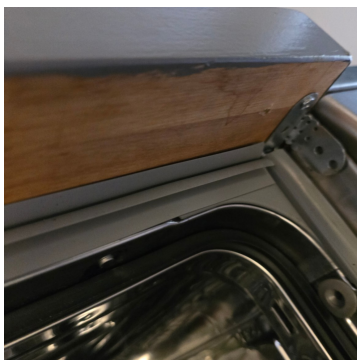
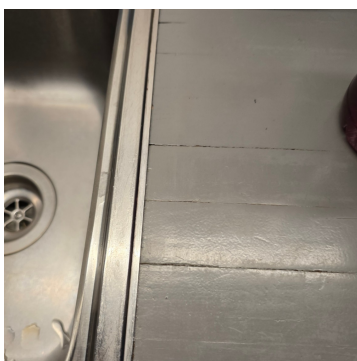
Fronter og benkeplate er overmalt i senere tid. Det anbefales montering av vannstopp.

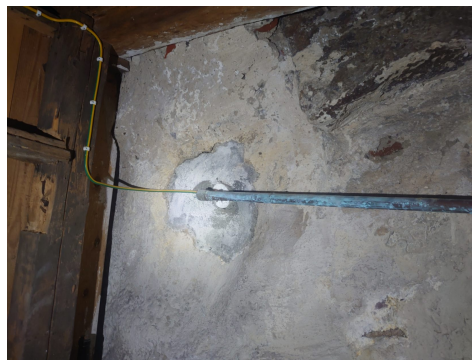
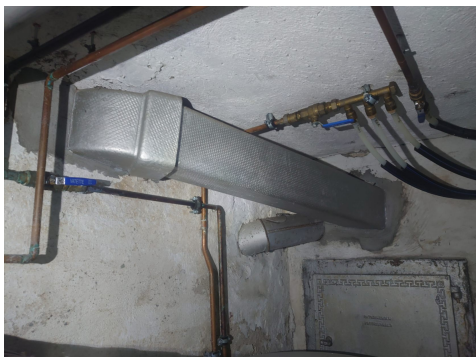
Overvåk tilstanden jevnlig. For å få tilstandsgrad 0 eller 1 må røranlegget skiftes ut, men tidspunktet for når dette er nødvendig er vanskelig å si noe om. Ved renovering, påse at røranlegget dokumenteres av fagperson.
