# Tilstandsrapport

Tomannsbolig

Blåklokkevegen 41, 2208 KONGSVINGER

Befaringsdato: 23.09.2025

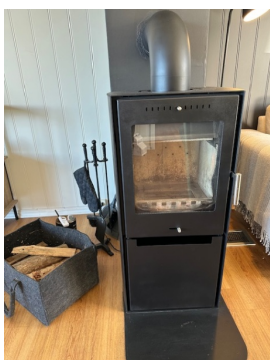
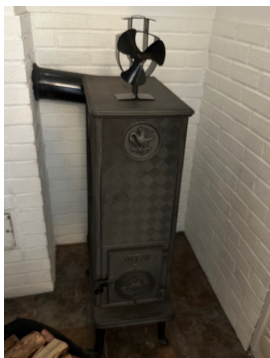
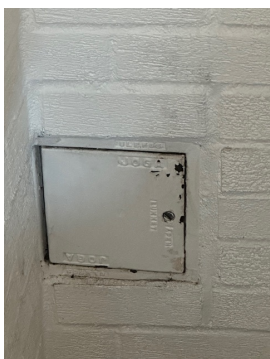
## TG 1 Pipe og ildsted

Enløps elementpipe i lecastein med peisovn m/glassdør i stue og vedovn i gang u-etg. Feierluke i gang u-etg.

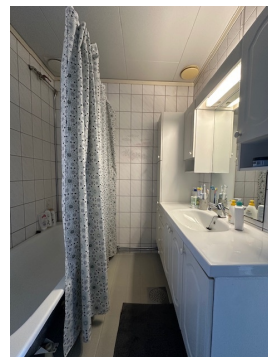
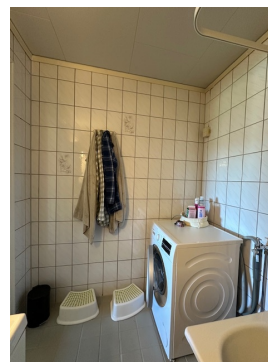
### ! TG 2 Sluk, membran og tettesjikt

Fungerer med dagens tilstand.
