Tilstandsrapport

Fritidsbolig

Bersagelveien 541 , 4311 HOMMERSÅK

Oppdragsnr.: 21396-1079

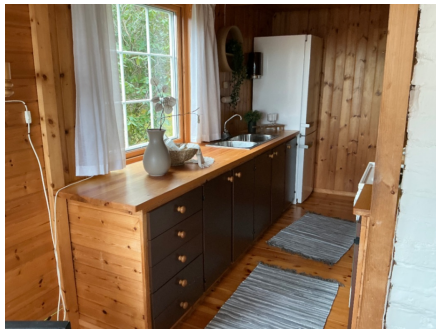
1 ETASJE > STUE/KJØKKEN

Kjøkkeninnredning med slette og fronter med profiler, mekanisk avtrekk, heltre benkeplate med nedfelt vask, frittstående hvitevarer. Fremstår med normal slitasje.

TG 2 Avtrekk
