Tilstandsrapport

Enebolig

Bakkefløyta 61 , 2134 AUSTVATN

Befaringsdato: 11.02.2026

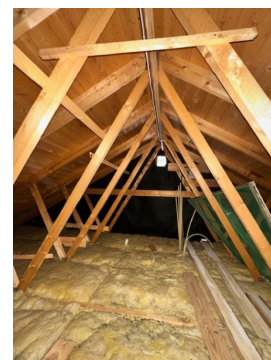
- Det er påvist avvik rundt gjennomføringer i takflaten.

Fuktmerke i undertak v/pipe.

Overvåk tilstanden og sjekk om det er lekkasje i beslag eller tak.

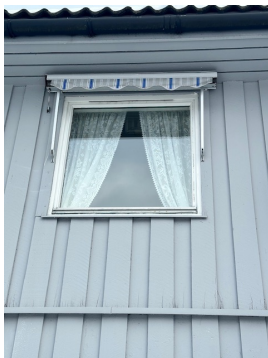
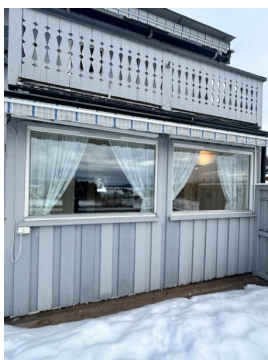
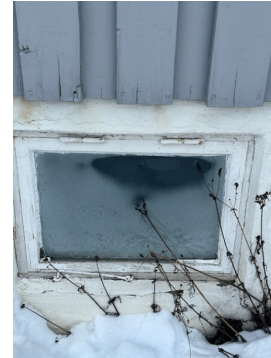
Det bør påregnes utskifting av vinduene, da vinduer har en normal levetid på 20-30 år.

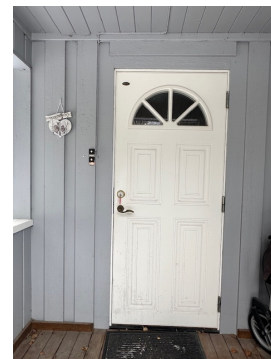
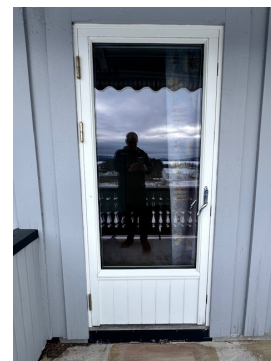
TG 1 Dører

Malt inngangsdør fra 1999 med glass i dørblad og sikkerhetslenke. Terrassedører fra 2003 og 2006 med 2-lags isolerglass. Kjellerdør fra byggeår (TG 2).

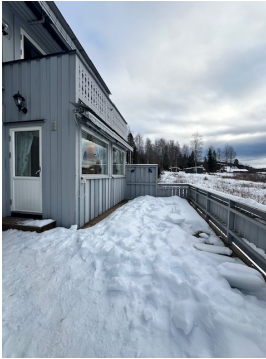
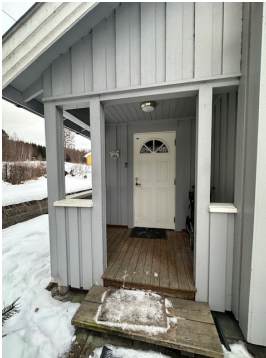
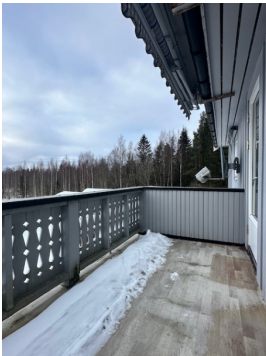
TG IU Balkonger, terrasser og rom under balkonger

Terrasse v/stue på 22 m², i trekonstruksjoner. Spaltegulv. Rekkverk m/stående spiler og håndlist. Tett levegg mot øst. Trapp til terreng. Utelys. Stikkontakt. El. markise.

- Det bør foretas nærmere undersøkelser av balkong/terrasser når den er snøfri.

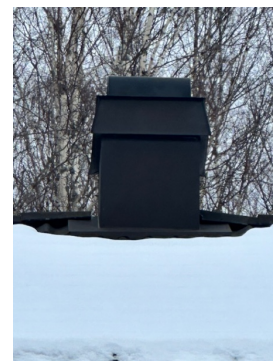
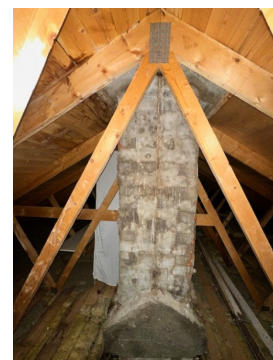
- Tidspunkt for piperehabilitering nærmer seg.

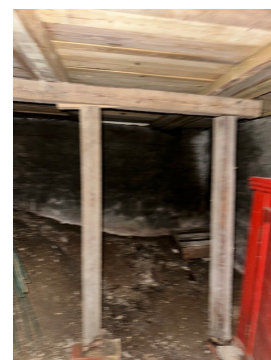
Det er krypkjeller under stuedel på huset. Det er ikke plast/fuktsperre på terreng. Dårlig ventilering. Det bemerkes at slike konstruksjoner er risikoutsatt i forhold til fukt og råteskader.

- Det er ikke tilfredsstillende ventilering av krypkjeller.
- Det er stedvis påvist fuktnivå som tilsier at konstruksjonen kan ha fuktskader.
- Det er manglende fuktsperre på bakken.

Tresøyler i krypkjeller har høyt fuktnivå og begynnende råte.

Viktig å tekke terreng med plast. Dette er en utsatt konstruksjon. Etabler bedre lufting. Tresøyler bør byttes ut og sikres mot fukt og råte.

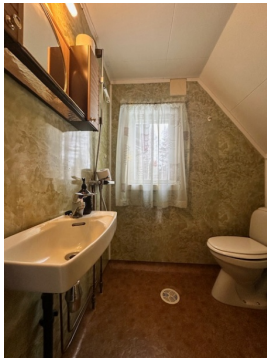
- Manglende oppgradering av våtrommet medfører høy risiko for at konstruksjonene ikke vil tåle vanlig bruk av vann eller lekkasjer. Dette kan føre til fuktskader på tilstøtende konstruksjoner.

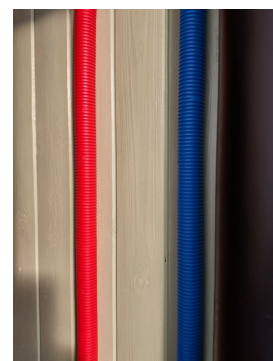
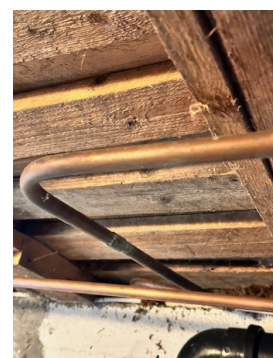
- Det er ikke behov for utbedringstiltak siden anlegget fungerer i dag, men ut ifra alder kan skader plutselig oppstå på eldre anlegg.

Overvåk tilstanden på kobberrør jevnlig. For å få tilstandsgrad 0 eller 1 må kobberrør skiftes ut. Det er imidlertid vanskelig å si noe om tidspunkt for når dette er nødvendig.

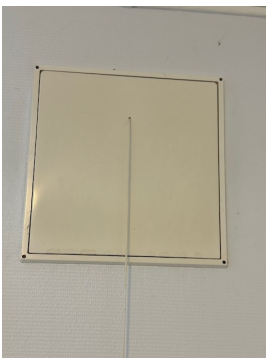
- Det er påvist mangelfull ventilasjon på ett eller flere rom i boligen.

Monter mekanisk avtrekk på bad og vaskerom.

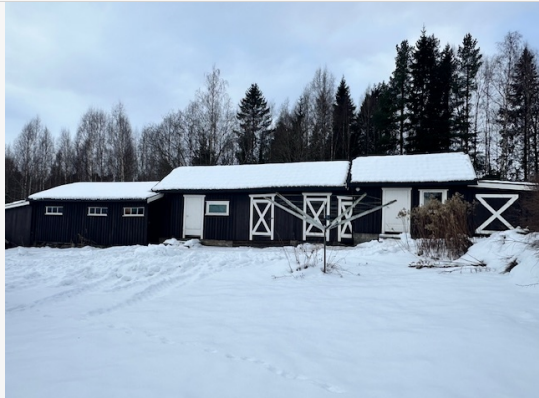
Garasje og uthus.
