# Tilstandsrapport

Boligbygg med flere boenheter

Nygata 7, 4612 KRISTIANSAND S

Befaringsdato: 03.02.2026

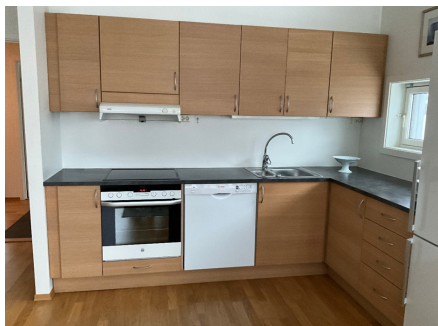
## ETASJE > STUE/KJØKKEN

### TG 1 Avtrekk

Leiligheten har mekanisk ventilasjon med avtrekk på bad og kjøkken. Ventiler i yttervegg på soverommene.
