Statsrådvegen 8, 2074 EIDSVOLL VERK

**RÅHOLT - Enebolig med 3331 kvm  
tomt - Attraktiv beliggenhet -  
Panoramautsikt mot Hurdalsjøen  
og marka - Stort potensiale**

# Tilstandsrapport

Befaringsdato: 05.12.2025

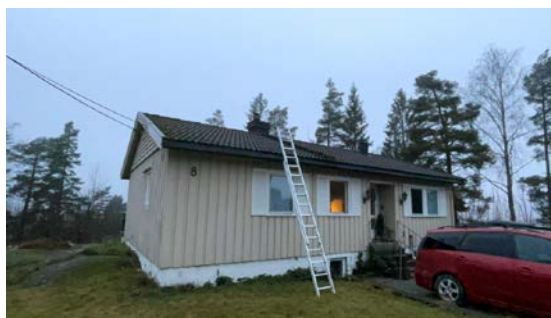
Besiktigelse av taktekke.

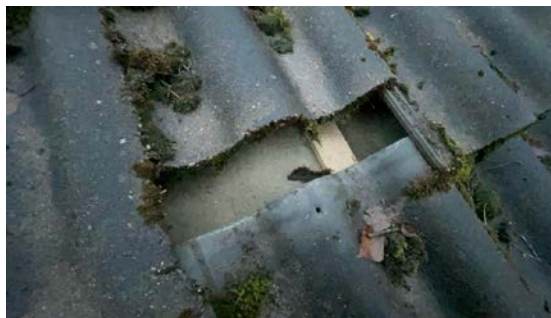
Kontroll av undertak.

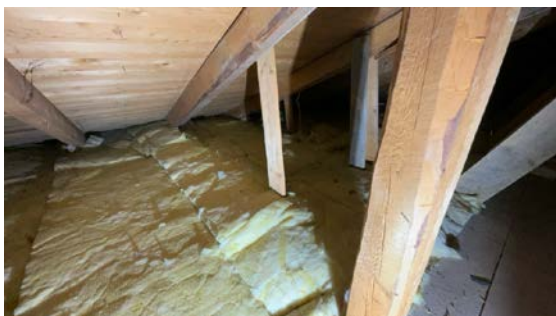
Det er begrenset/dårlig ventilering av takkonstruksjonen.

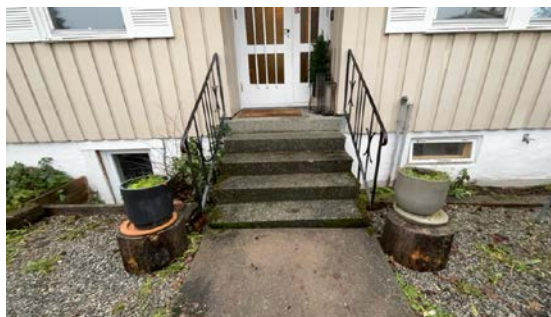
Utvendig betongtrapp fra byggeår. Trapp fremstår med tiltenkt funksjon dog synlig elde og skjevheter der vedlikehold eller kommende utskiftninger ikke kan utelukkes på sikt.

Besiktigelse av trapp.

- Lokal utbedring må utføres.

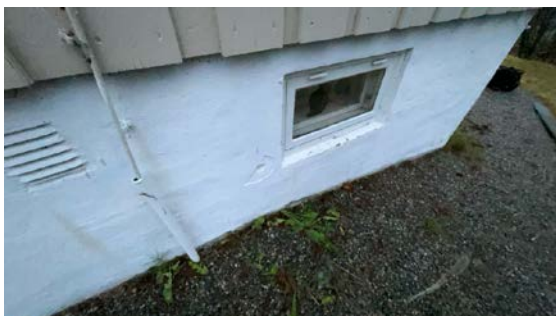
Stedvis behov for lokale utbedringer.

- Det må foretas lokal utbedring.

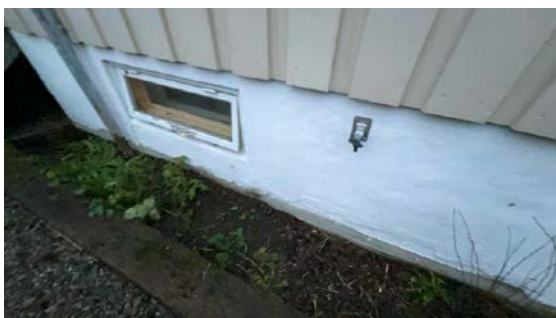
Stedvis behov for lokale utbedringer.

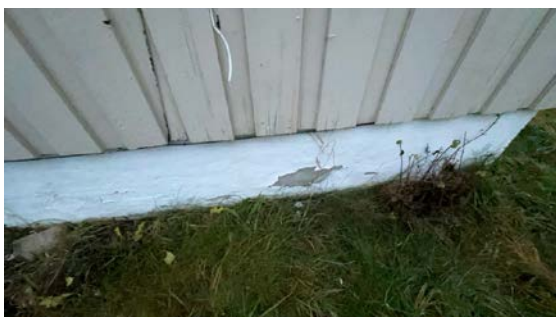
Stedvis behov for lokale utbedringer.
