Hellemyråsen 17A, 4628 KRISTIANSAND S

**Hellemyr! Rekkehus med garasje.  
2 nye bad/ wc. Barnevennlig  
beliggenhet.**

Befaringsdato: 07.05.2025

## Tilstandsrapport

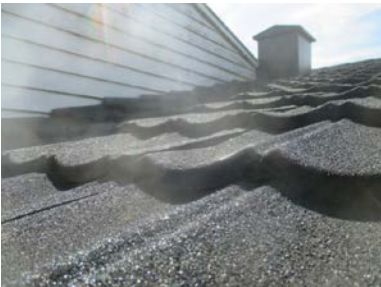
Deler av taktekinge

Normal slitasje.

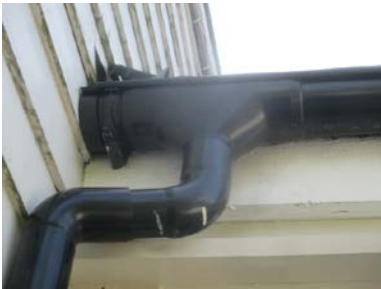
Nedløp og beslag:  
Vurdering av avvik:  
• Det mangler snøfangere på hele eller deler av taket, men det var ikke krav om dette på byggemeldingstidspunktet.  
• Mer enn halvparten av forventet brukstid er passert på renner/nedløp/beslag.  
Konsekvens/tiltak  
• Overvåk tilstanden jevnlig. For å få tilstandsgrad 0 eller 1 må beslag/renner/nedløp skiftes ut, men tidspunktet for når dette er nødvendig er vanskelig å si noe om.  
• Det er ikke krav om utbedring av snøfangere opp til dagens krav.

Deler av takrenner med tilhørende deler.

- Overvåk tilstanden jevnlig. For å få tilstandsgrad 0 eller 1 må beslag/renner/nedløp skiftes ut, men tidspunktet for når dette er nødvendig er vanskelig å si noe om.
- Det er ikke krav om utbedring av snøfangere opp til dagens krav.

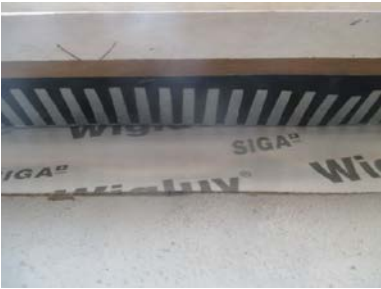
Bakveggen er kledd og luftet på nytt

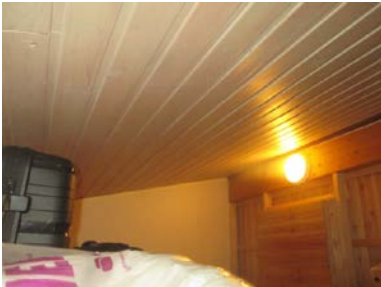
Mindre loft over deler av stue.

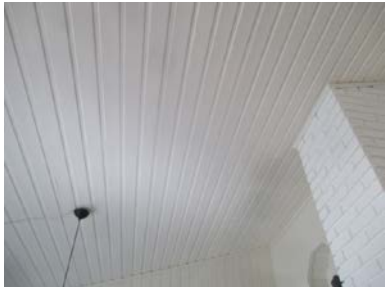
Takkonstruksjon/Loft:  
Vurdering av avvik:  
• Det er avvik:  
Fuktskader på undertaket ved overbygget veranda som mest sannsynlig skyldes noe inndriv av fuktighet.  
Konsekvens/tiltak

Hele takkonstruksjonen er en lukket konstruksjon

Må undersøkes nærmere i fra yttertaket og årsaken utbedres. Ellers vil dette kunne bli en større skade på noe sikt.

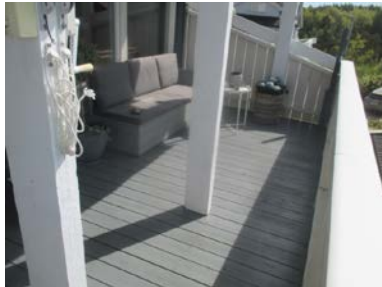
Balkonger, terrasser og rom under balkonger:  
Vurdering av avvik:  
• Rekkverket er for lavt i forhold til dagens krav til rekkverkshøyder.  
• Det er avvik:  
Noe påbegynnende råteskader på enkelt bord på rekkverket ut i fra stue. Bord ligger noe nær dekke og dermed fare for oppsug av fuktighet.  
Konsekvens/tiltak  
• Det er ikke krav om utbedring av rekkverkshøyde opp til dagens forskriftskrav.  
• Tiltak:  
Enkelte bord på rekkverk på terrasse ut i fra stue må regnes og byttes ut på noe sikt på grunn av skader i nedre del mot dekke på terrasse.

Deler av større terrasse ut i fra stue.

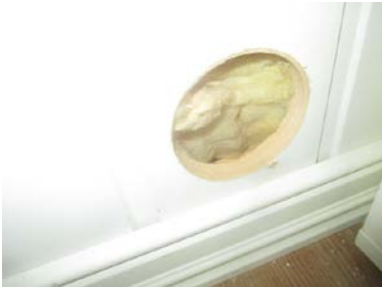
I deler av underetasjen er det utfored vegger under bakkenivå (kjellerstue). Ellers er det synlig pusset og malt grunnmur på vaskerommet. Ingen unormale utslag på fuktighetsindikator ved søk direkte på grunnmur på vaskerommet. Hulltaking er foretatt i utfored vegg i kjellerstue, uten å påvise unormale forhold.

Hulltaking i kjellerstue.

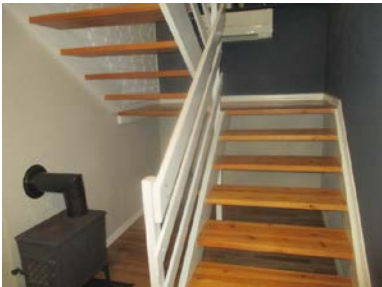
Trapp mellom etasjer.

- Åpninger er såpass store at det ut ifra sikkerhetsmessige forhold anbefales å lage mindre åpninger.
- Håndløper må monteres på vegg for å tilfredsstille krav på byggetidspunktet.

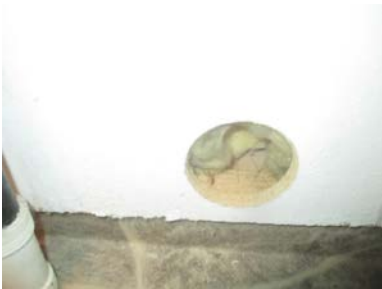
Hulltaking er foretatt fra vaskerommet, uten å påvise unormale forhold.

Hulltaking fra vaskerommet

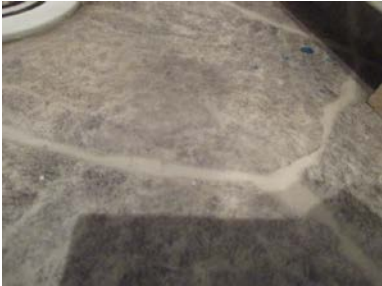
- Det er avvik:
- Belegget har løsnet fra underlaget nær sluk.
- Konsekvens/tiltak
- Tiltak:
- Må gjøres nærmere undersøkelser om årsak til dette.

Belegget løsnet noe fra underlaget.

Må gjøres nærmere undersøkelser om årsak til dette.

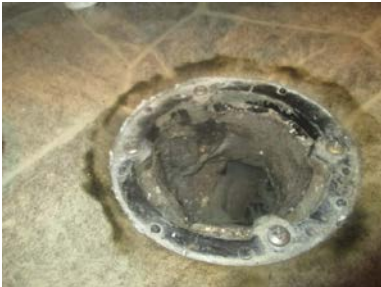
Eldre sluk under vaskekum

• Overvåk tilstanden jevnlig. For å få tilstandsgrad 0 eller 1 må slukløsningen skiftes ut og sannsynligvis må også membransjiktet skiftes/utbedres. Det er imidlertid vanskelig å si noe om tidspunktet for når dette er nødvendig.

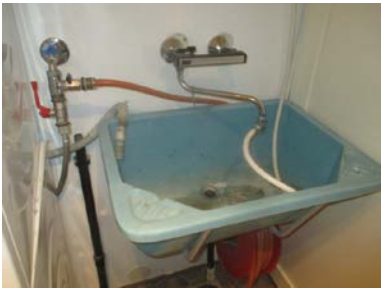
- Det er avvik:
- Vaskekum bærer preg av slitasje og elde.
- Konsekvens/tiltak
- Tiltak:
- Utskiftning av vaskekum bør beregnes, selv om den

Eldre vaskekum og blandebatteri.

Utskiftning av vaskekum bør beregnes, selv om den fungerer til formålet.

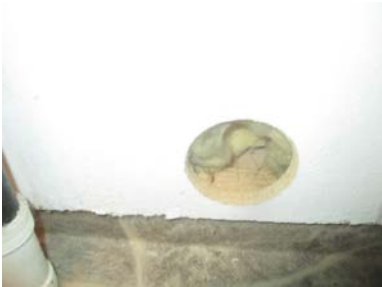
Hulltaking er foretatt i vegg mot bad, uten å påvise unormale forhold.

Hulltaking i vegg mot bad.
