Nermovegen 9, 8661 MOSJØEN

**Kjedehus med garasje i rolig og attraktivt område på sørsiden av Mosjøen, nær turområder og med gode solforhold.**

# Tilstandsrapport

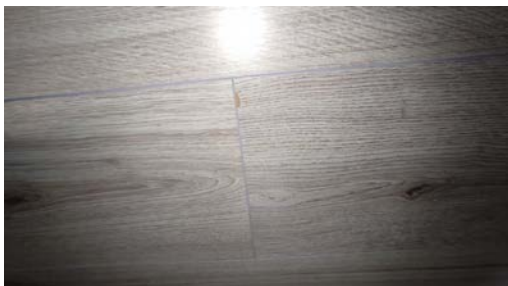
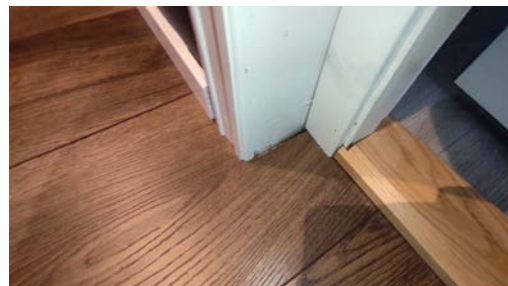
## TG 2 Etasjeskille/gulv mot grunn

Avvik: Det er målt høydeforskjell på mellom 15-30 mm gjennom hele rommet.

Tilstandsgrad 2 gis med bakgrunn i standardens krav til godkjente måleavvik. Målt høydeforskjell på mellom 10 - 20 mm innenfor en lengde på 2 meter. Tilstandsgrad 2 gis med bakgrunn i standardens krav til godkjente måleavvik. Målt avvik i hovedetasjen (stue): Høydeforskjell i etasjeskille innenfor 2 meter på ca. 20 mm. Høydeforskjell i etasjeskille gjennom hele rommet på ca. 20 mm. Målt avvik i kjelleretasjen (delvis innredet rom): Høydeforskjell i etasjeskille innenfor 2 meter på ca. 12 mm. Høydeforskjell i etasjeskille gjennom hele rommet på ca. 18 mm.

Etasjeskille av trebjelkelag, oppforet tregulv og støpt betonggulv mot grunn.

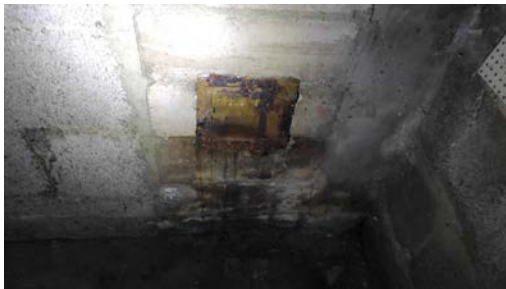
Avvik: Sotluke er skadet. Det er store rustdannelser i sotluken.

Utskiftning av sotluke må påregnes.

Kontroll av ildsted.

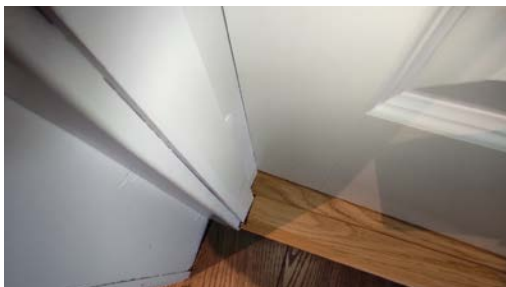
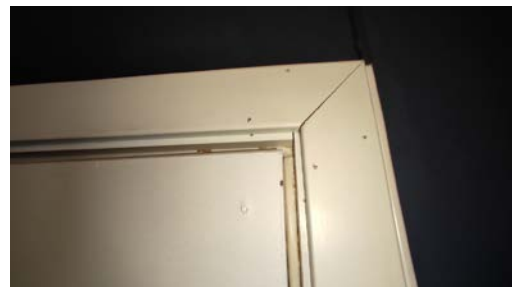
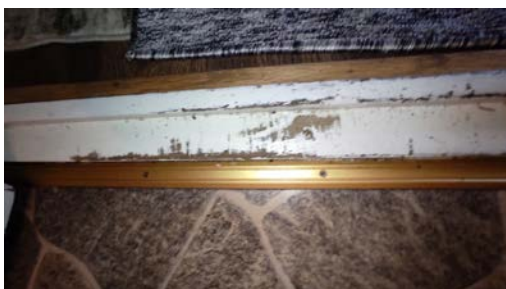
Fuktsvell og skader på innredningen.

Det er registrert glippe mellom sokkelflis og gulvflis. Avviket kan tyde på setningsskader eller bevegelse i gulvkonstruksjonen.

Vinduet er fuktskadet.

- Våtrommet må totalrenoveres. Alle forhold med tettesjikt, våtsone, sluk m.m. må dokumenteres.
  - Våtrommet har behov for omfattende oppgraderinger. For å sikre en løsning som oppfyller gjeldende krav, bør tettesjikt, sluk og røropplegg oppgraderes og dokumenteres.
  - Manglende oppgradering av våtrommet medfører høy risiko for at konstruksjonene ikke vil tåle vanlig bruk av vann eller lekkasjer. Selv om det er dusjkabinett, er det fortsatt en betydelig risiko for at våtrommets konstruksjoner ikke tåler lekkasjer. Dette kan føre til fuktskader på tilstøtende konstruksjoner.
- Det anbefales videre undersøkelse av gulvkonstruksjonen.

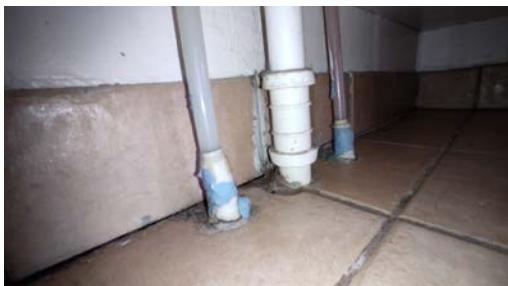
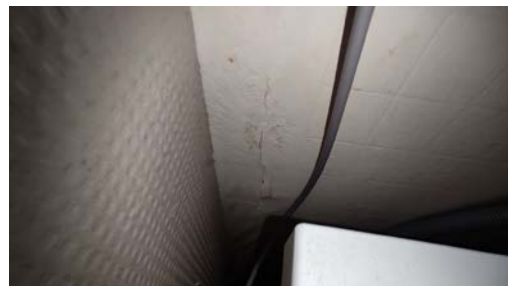
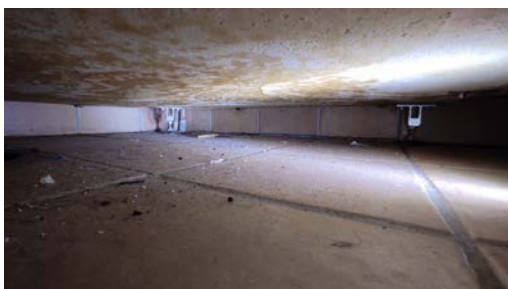
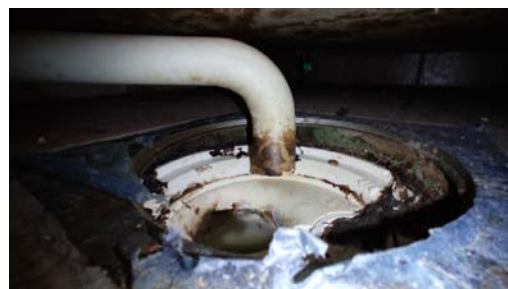
Kontroll av sluk.

Hulltaking er ikke foretatt da det allerede er påvist andre avvik i våtsonen.

- Gjennomføre ytterligere undersøkelser og foreta utbedring av skade.
- Dersom tiltaket ikke utføres er det fare for ytterligere skadeutvikling.

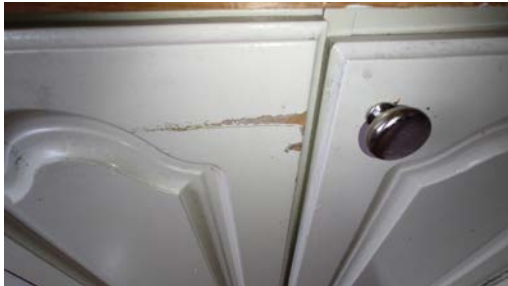
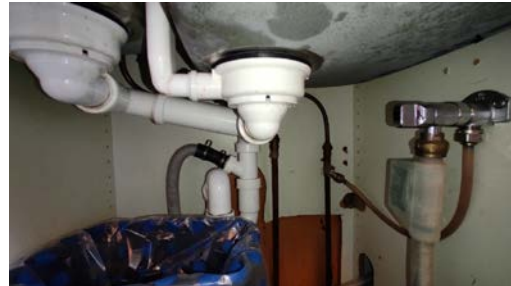
Kontroll av røropplegg.

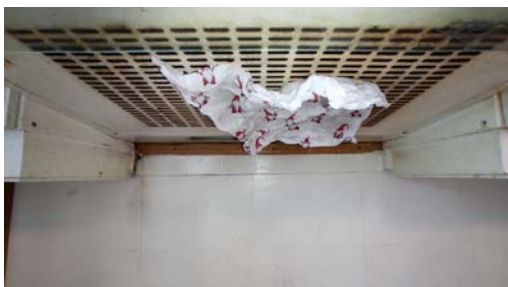
Test av avtrekket.

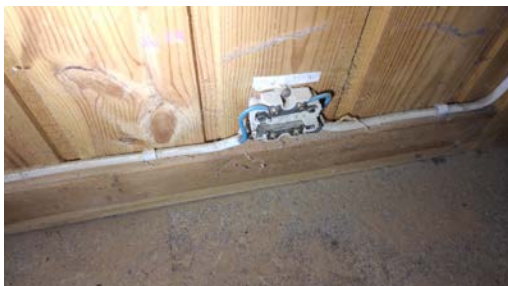
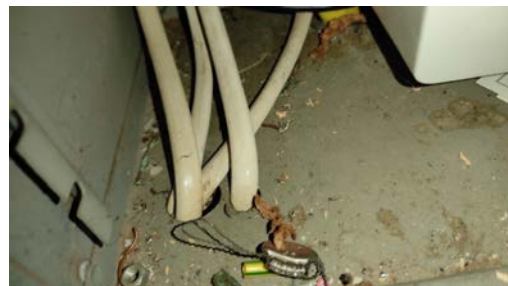
Løs kabel utendørs.

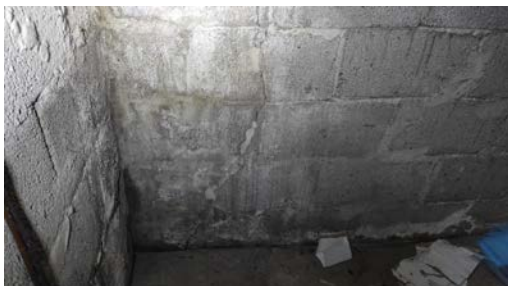
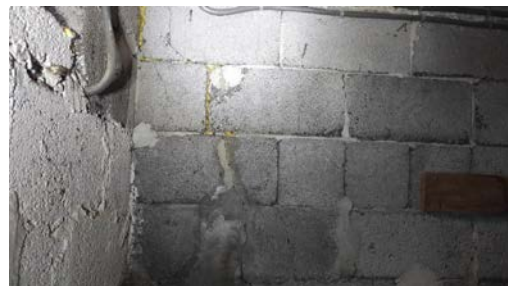
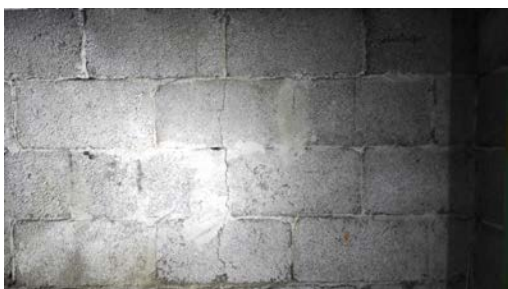
- Det mangler, eller på grunn av alder er det sannsynlig at det mangler, utvendig fuktsikring av grunnmuren ved kjeller/underetasje.
- Mer enn halvparten av forventet levetid på drenering er overskredet.

Deler av grunnmuren mangler fuktsikring og tilfredsstillende drenering.

- Grunnmuren har sprekke-dannelser.

- Tiltak for redrenering rundt boligen kan ikke utelukkes.
- Overvåk tilstanden jevnlig. For å få tilstandsgrad 0 eller 1 må dreneringen skiftes ut, men tidspunktet for når dette er nødvendig er vanskelig å si noe om.
- Fuktsikring av muren må etableres inkl. klemlist.

Ved utbedring anbefales det å benytte løsninger som anvist i Byggforsk detaljblad 720.425.
