**Salgsobjekt:** Enebolig  
**Eierform:** Eiet  
**Byggeår:** 1965  
**BRA-i/BRA Total** 152/211 kvm  
**Tomtstr.:** 1567 m<sup>2</sup>  
**Soverom:** 3  
**Antall rom:** 5  
**Gnr./bnr.** Gnr. 98, bnr. 622  
Gnr. 98, bnr. 704  
**Oppdragsnr.:** 1101250170

# Spennende villa med alt på en flate. Stor selveiet naturtomt.

Befaringsdato: 17.11.2025

Rapportdato: 11.12.2025

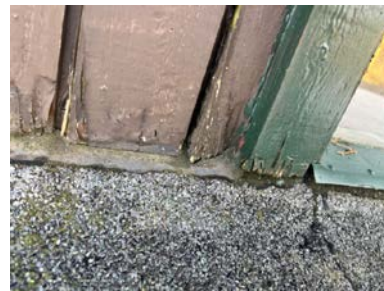
Undertaket ble ikke byttet da taktekingen ble montert ny i 2009. Det er ikke kjent hvordan takkonstruksjonen er oppbygget med hensyn til lufting. Det er en liten åpning i papp skjøt ved en luftehatt og det er små sprekker i overgang papptekking til lufte hatter enkelte steder. Oppbrett på papp tekkingen mot vegg er ikke fornyet da tekkingen ble lagt ny. Oppbrett under vindu er meget lav, medfører risiko for vannlekkasje.

Liten oppkant, overgang tak/vegg

Ved utskifting av bordkledning på vegg over tak må ny papp med oppbrett på vegg etableres, det bør vurderes å fjerne vinduet.

Vindu over tak på entre bør vurderes fjernet da det er liten oppkant på taktekingen under dette, noe som medfører økt risiko for vannlekkasjer.

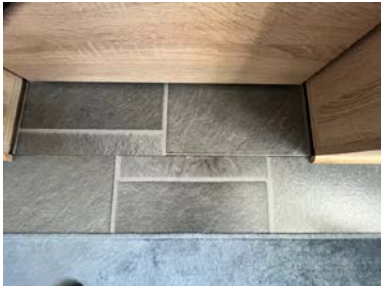
Ufagmessig skjøt på laminatgulv på soverom

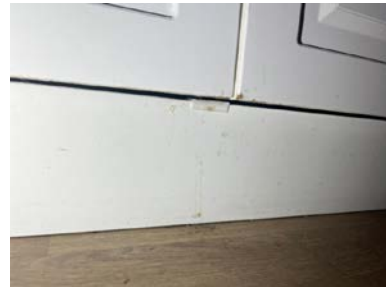
Slitasje på skapfront
