Tilstandsrapport

Boligbygg med flere boenheter

Spillplassen 1, 1920 SØRUMSAND

Befaringsdato: 17.03.2025

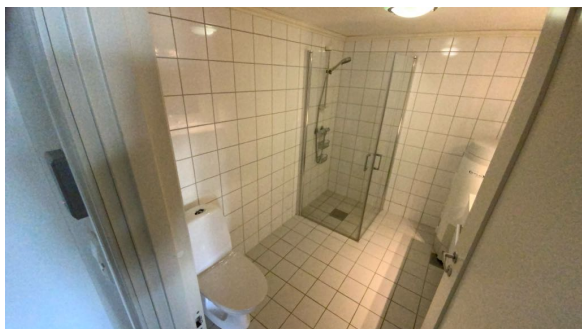
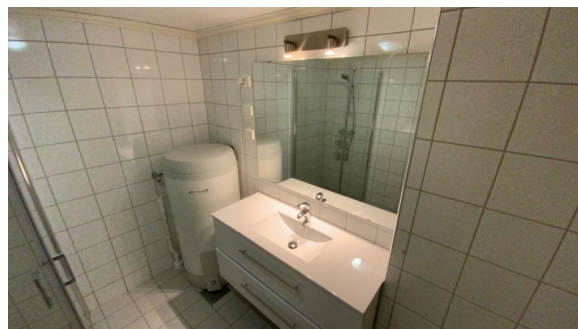
2. ETASJE > BAD/VASKEROM

Vurdering av avvik:

- Våtrommet fungerer med dette avviket.

Det gjøres oppmerksom på at manglende eller utilstrekkelig fall kan føre til at vann ikke ledes effektivt til sluk, noe som kan resultere i vannansamling og potensielle vannskader på gulv og vegger.

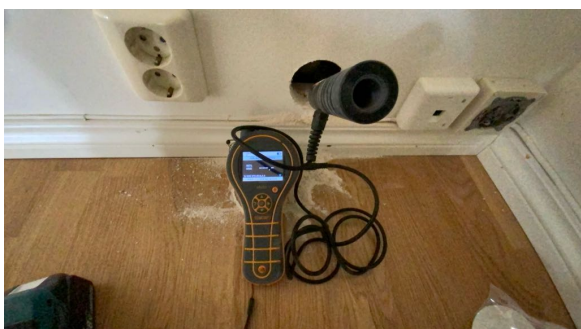
2. ETASJE > STUE/KJØKKEN

Vurdering av avvik:

- Det er påvist skader på overflater/kjøkkeninnredning utover normal slitasjegrad.

Det er ingen konsekvens ut fra funksjon. Dører må males eller skiftes for å lukke avviket.
