# Tilstandsrapport

Enebolig

Høllegata 8, 4640 SØGNE

Befaringsdato: 01.07.2025

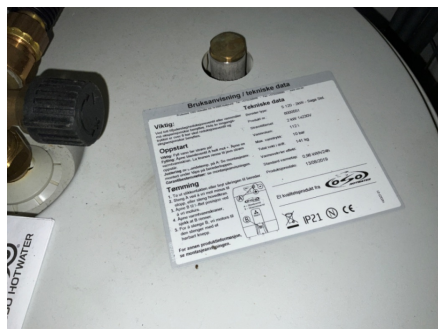
Hybel

Varmtvannstanken er på ca. 120 liter. Leietaker opplyser at tanken er plassert i innboksing på vaskerommet. Tanken er av nyere dato, men er ikke tilgjengelig for kontroll. Tilstandsgrad er satt på bakgrunn av opplysninger fra leietaker og den synlige tanken.

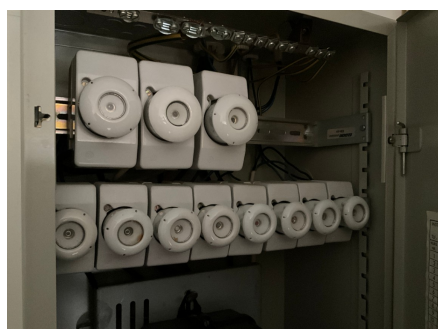
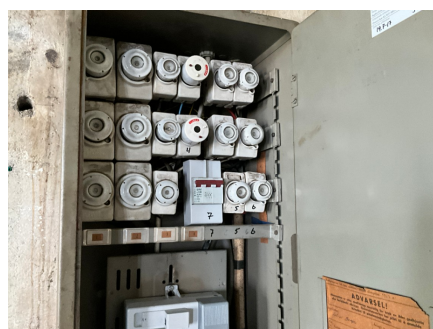
Kostnad er satt for kontroll på anlegget, det må påregnes store utskiftninger etter en kontroll.
